« ΜΕΛΕΤΗ ΣΥΝΤΗΡΗΣΗΣ &
ΑΠΟΚΑΤΑΣΤΑΣΗΣ
ΤΩΝ ΟΡΟΦΟΓΡΑΦΙΩΝ & ΤΟΙΧΟΓΡΑΦΙΩΝ
ΤΟΥ
ΝΕΟΚΛΑΣΙΚΟΥ ΚΤΙΡΙΟΥ
“ΟΙΚΙΑ ΠΡΑΣΣΑΚΑΚΗ”
ΣΤΗ ΣΥΡΟ »

ΠΤΥΧΙΑΚΗ
ΕΡΓΑΣΙΑ ΜΕ ΘΕΜΑ :

**«ΜΕΛΕΤΗ ΣΥΝΤΗΡΗΣΗΣ &
ΑΠΟΚΑΤΑΣΤΑΣΗΣ ΤΩΝ ΟΡΟΦΟΓΡΑΦΙΩΝ
& ΤΟΙΧΟΓΡΑΦΙΩΝ ΤΟΥ ΝΕΟΚΛΑΣΙΚΟΥ
ΚΤΙΡΙΟΥ "ΟΙΚΙΑ ΠΡΑΣΣΑΚΑΚΗ" ΣΤΗ
ΣΥΡΟ»**

ΜΕΛΕΤΗ ΟΙΚΙΑΣ ΠΡΑΣΣΑΚΑΚΗ

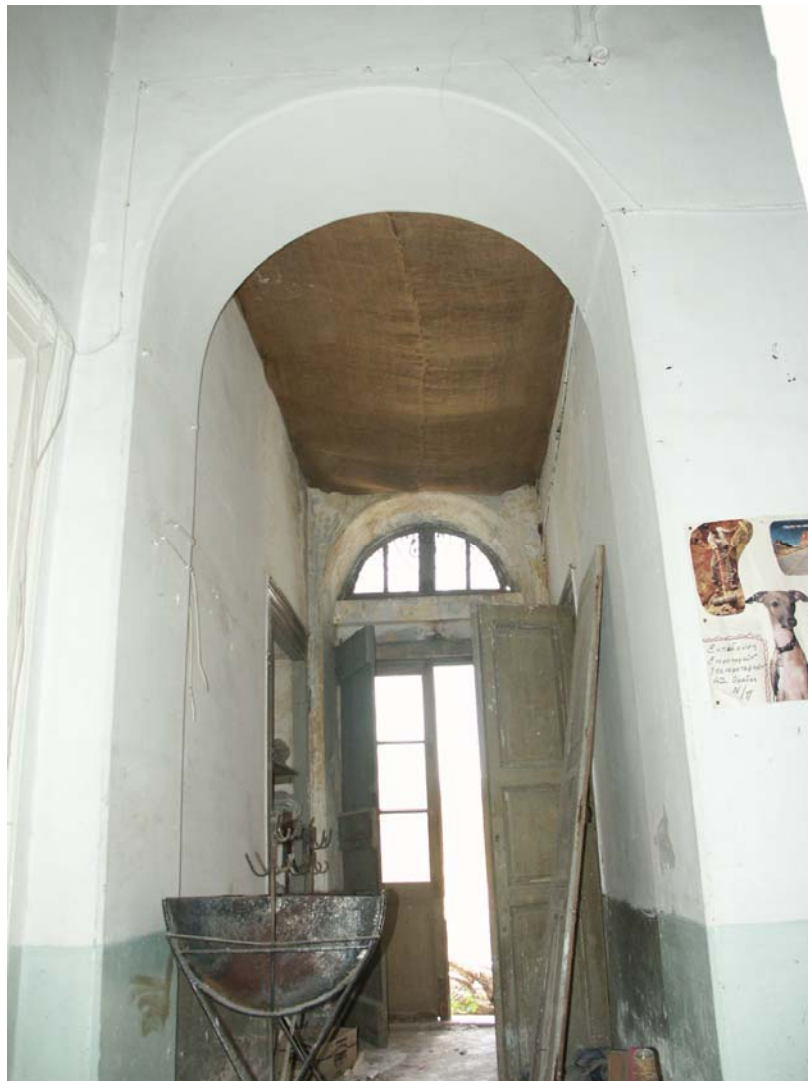
Εικόνα Ι/56 Παρατηρούμε την λαδομπογιά που καλύπτει τον τοίχο στο ύψος του πασαμέντο.

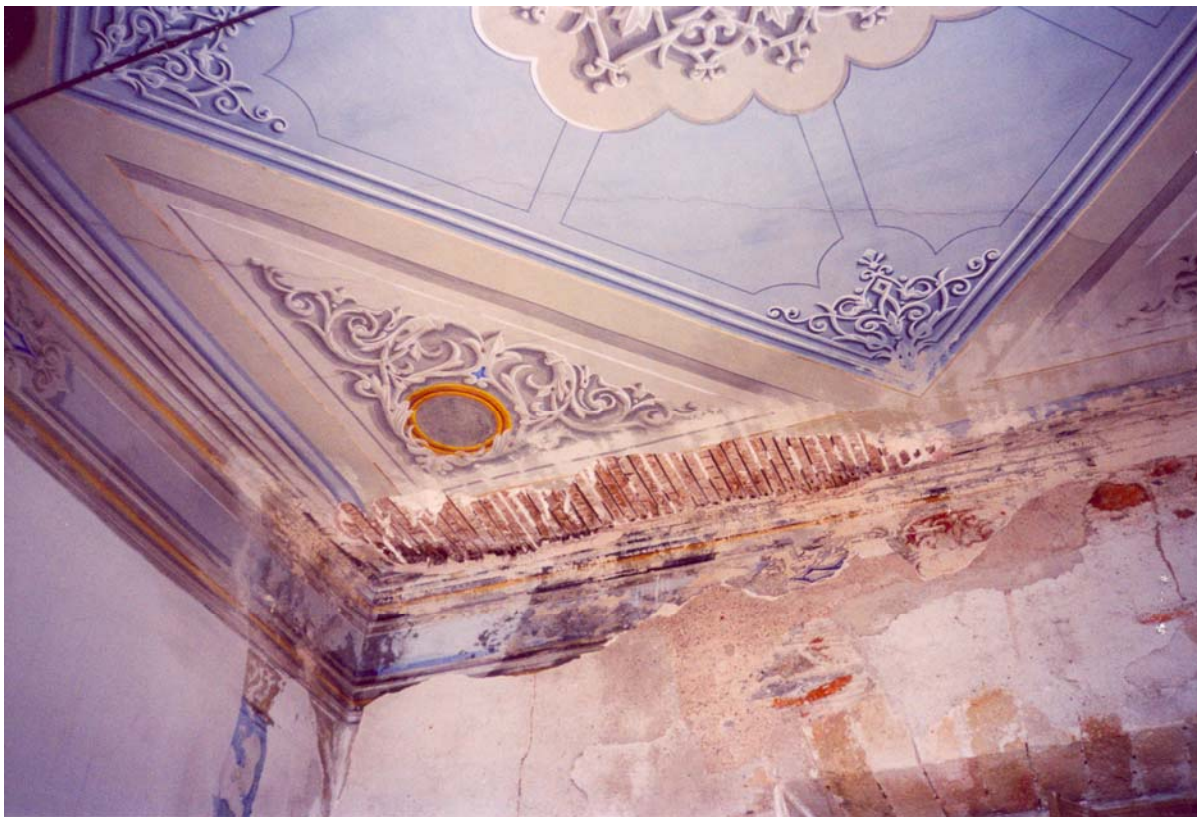
Εικόνα Ι/66 Λεπτομέρεια της φθοράς από υγρασία, στην οροφή του δωματίου. Όψη ΑΔ

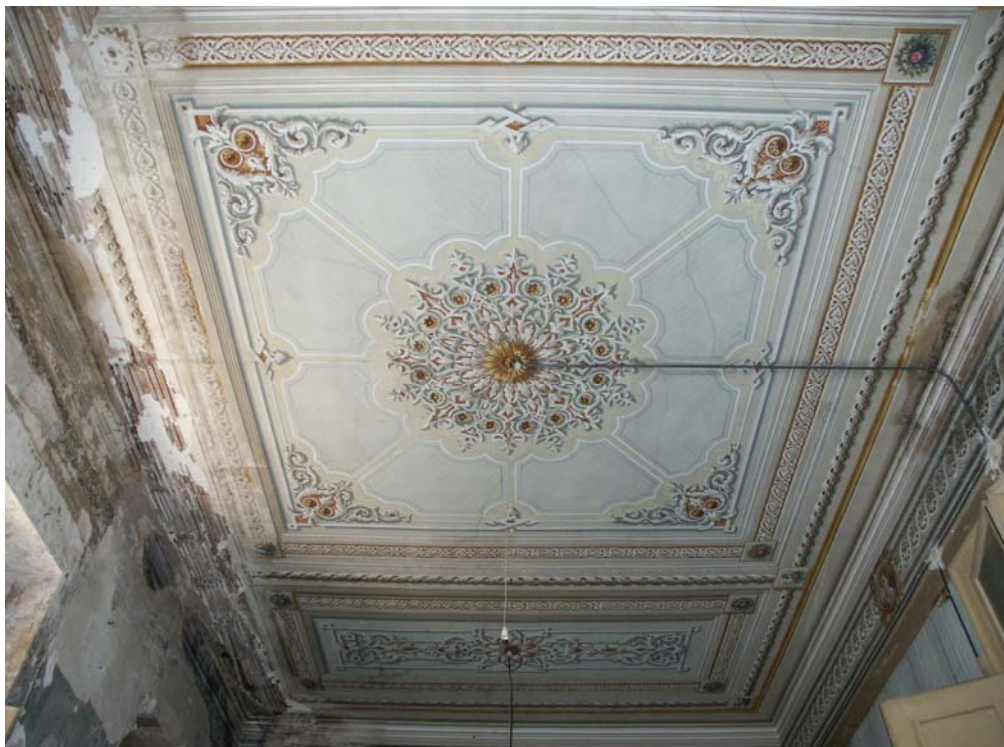
Εικόνα Ι/68 Άποψη της οροφής του δωματίου. Διακρίνεται το καλώδια εγκατάστασης ρεύματος. Β

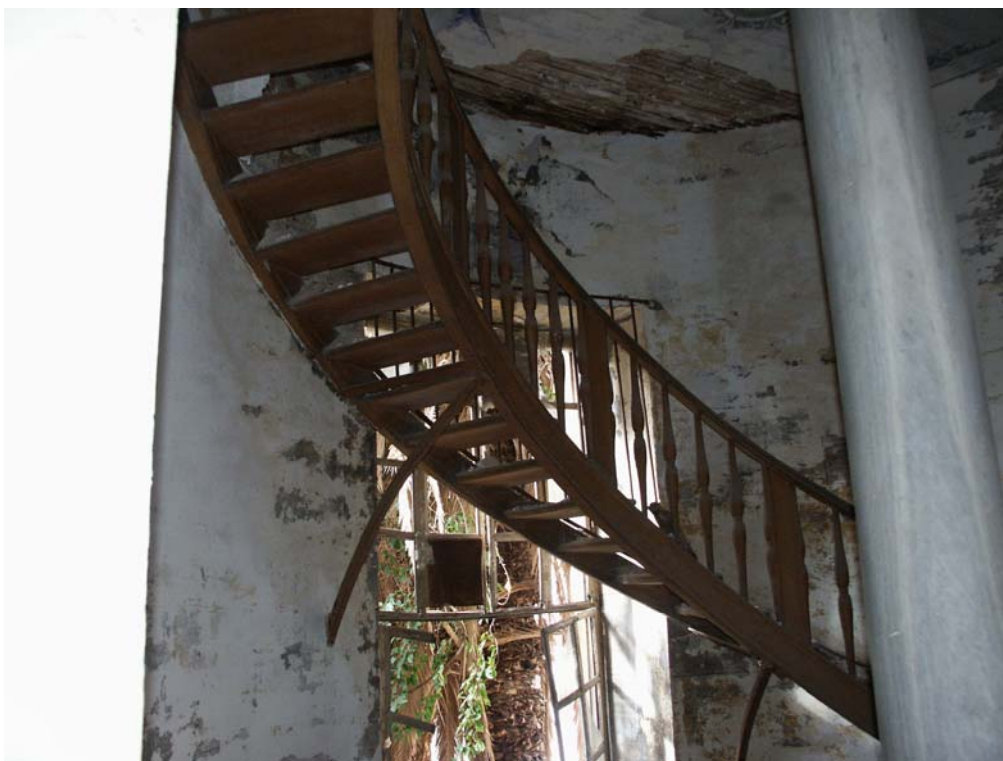
Εικόνα Ι/112 Βλέπουμε τις απώλειες ζωγραφικής επιφάνειας, εξαιτίας των νερών της βροχής, και την ξύλινη σκάλα που οδηγεί στην στέγη.

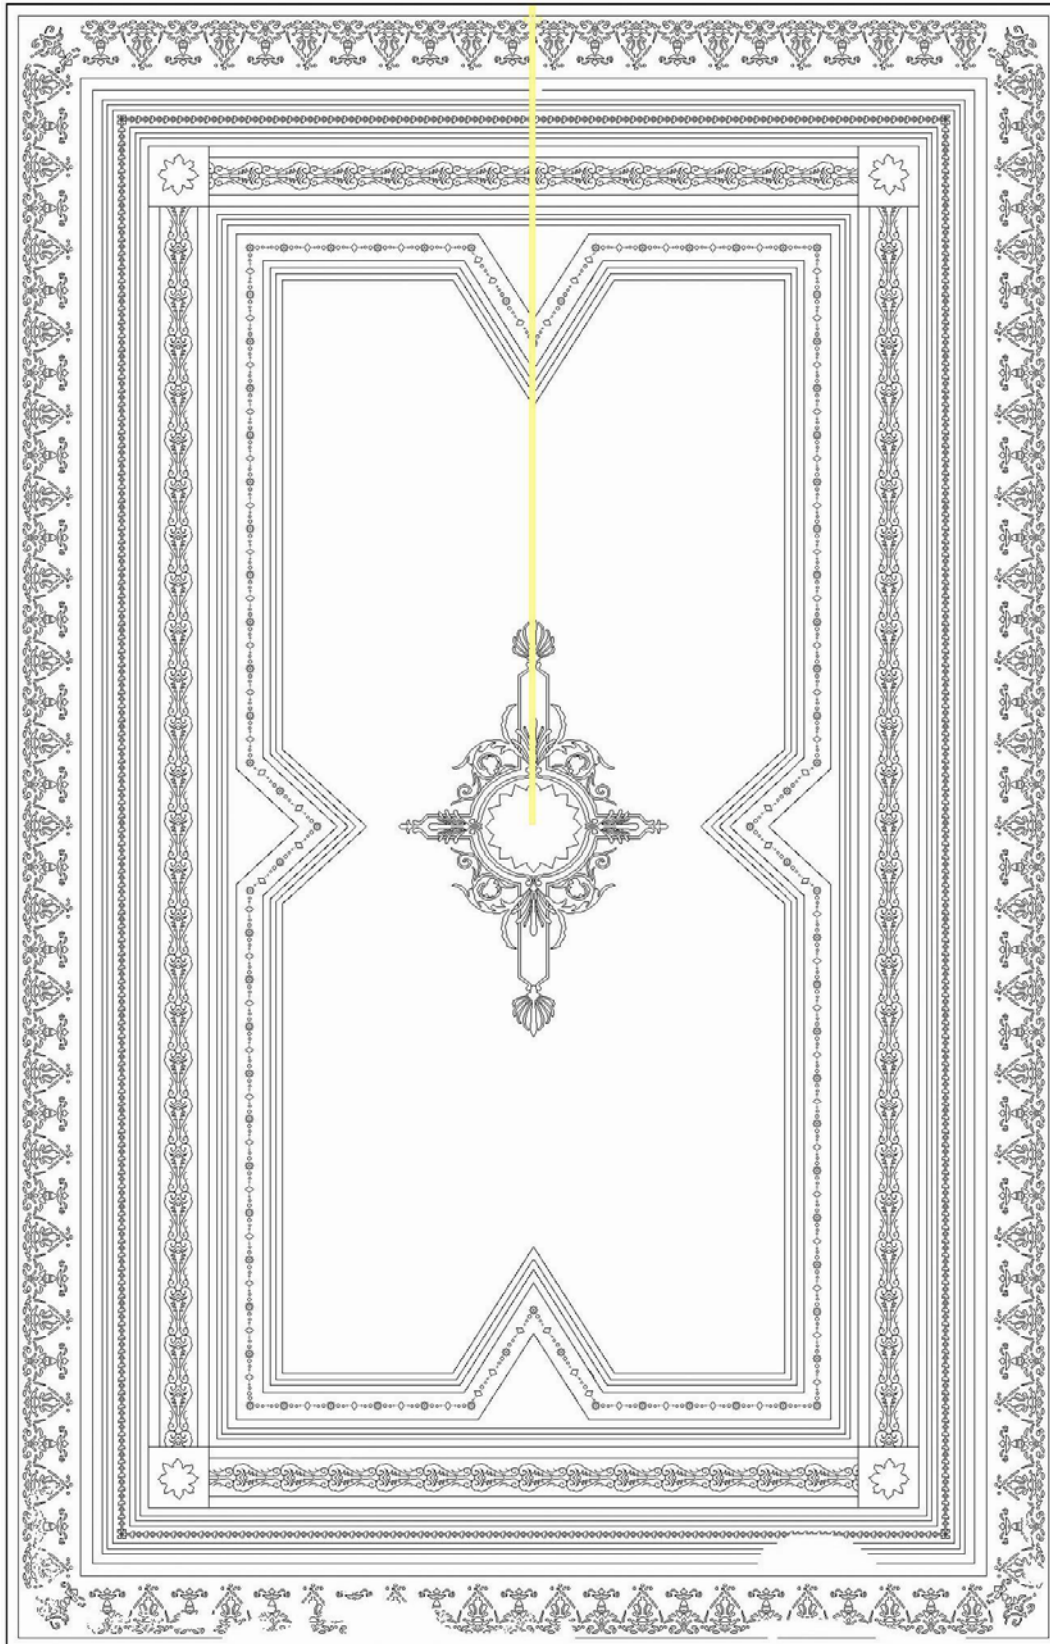
Σχέδιο Π/ 30 Αποτύπωση σχεδίου και ηλεκτρικών εγκαταστάσεων.

Καλώδιο
εγκατάσταση
ς ηλεκτρικού
ρεύματος

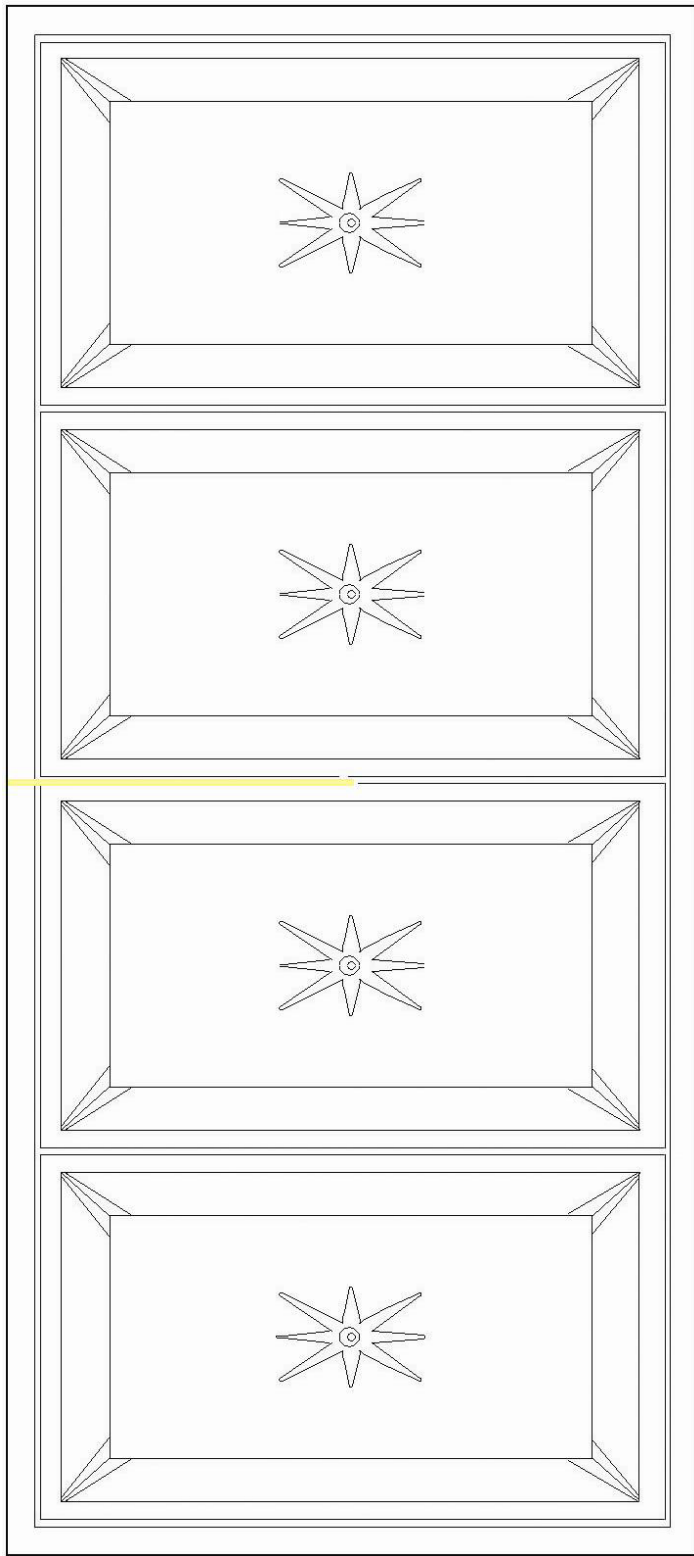
**Σχέδιο II/ 37 Αποτύπωση σχεδίου και καλώδια
εγκατάστασης ρεύματος**

Καλώδιο εγκατάστασης
ηλεκτρικού

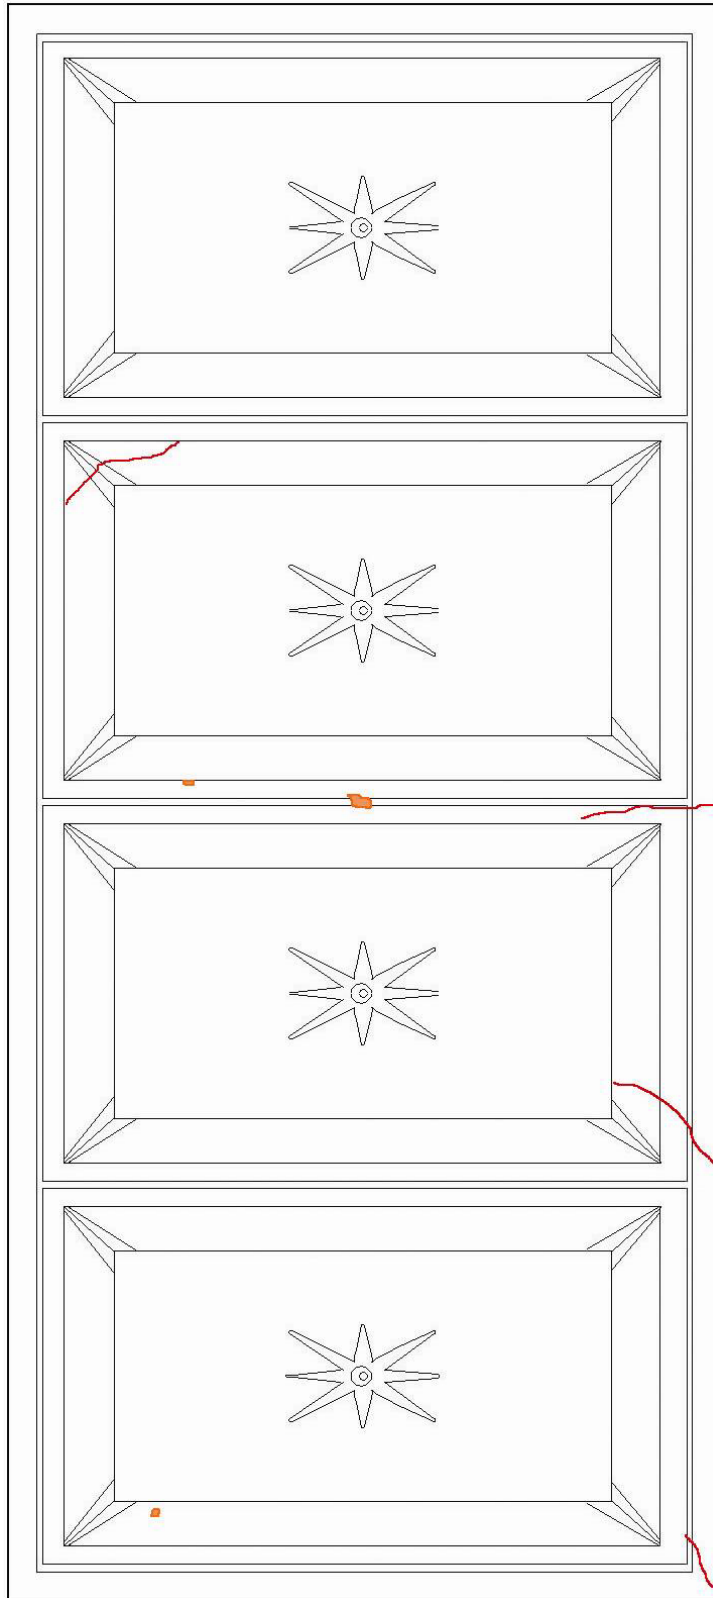
Σχέδιο II/ 38 Αποτύπωση σχεδίου και φθορών

Απώλεια χρωματικού στρώματος

Ρωγμές

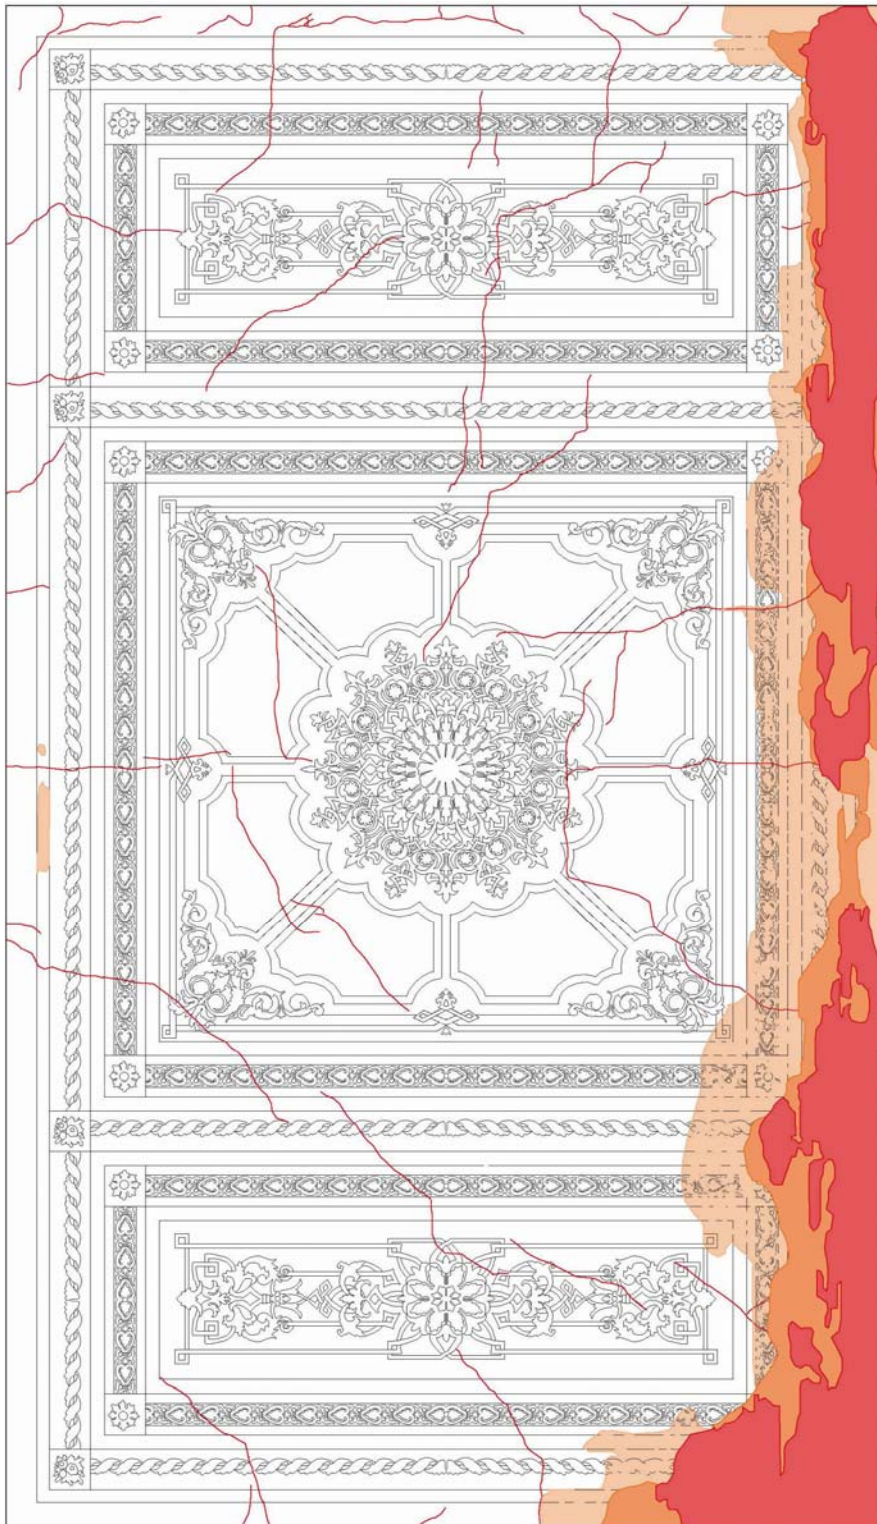
Σχέδιο II/ 76 Αποτύπωση σχεδίου και φθορών της οροφογραφίας.

Απώλεια ζωγραφικού στρώματος και υποστρώματος

Απώλεια – αποσάθρωση ζωγραφικής

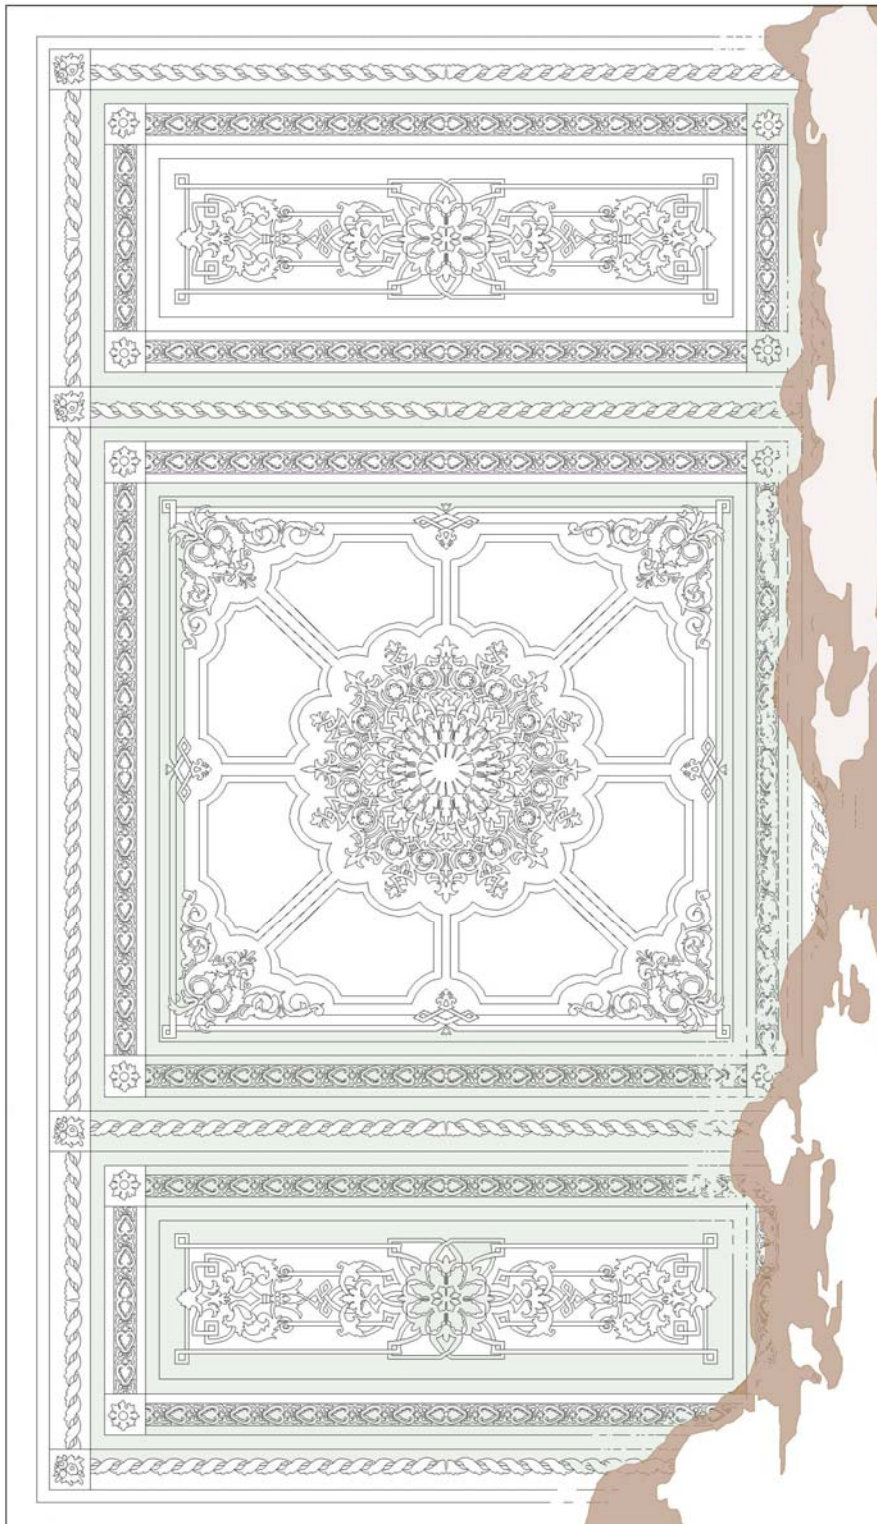
Σχέδιο II/ 77 Αποτύπωση σχεδίου και φθορών της οροφोगραφίας

Αποκολλημένες
περιοχές

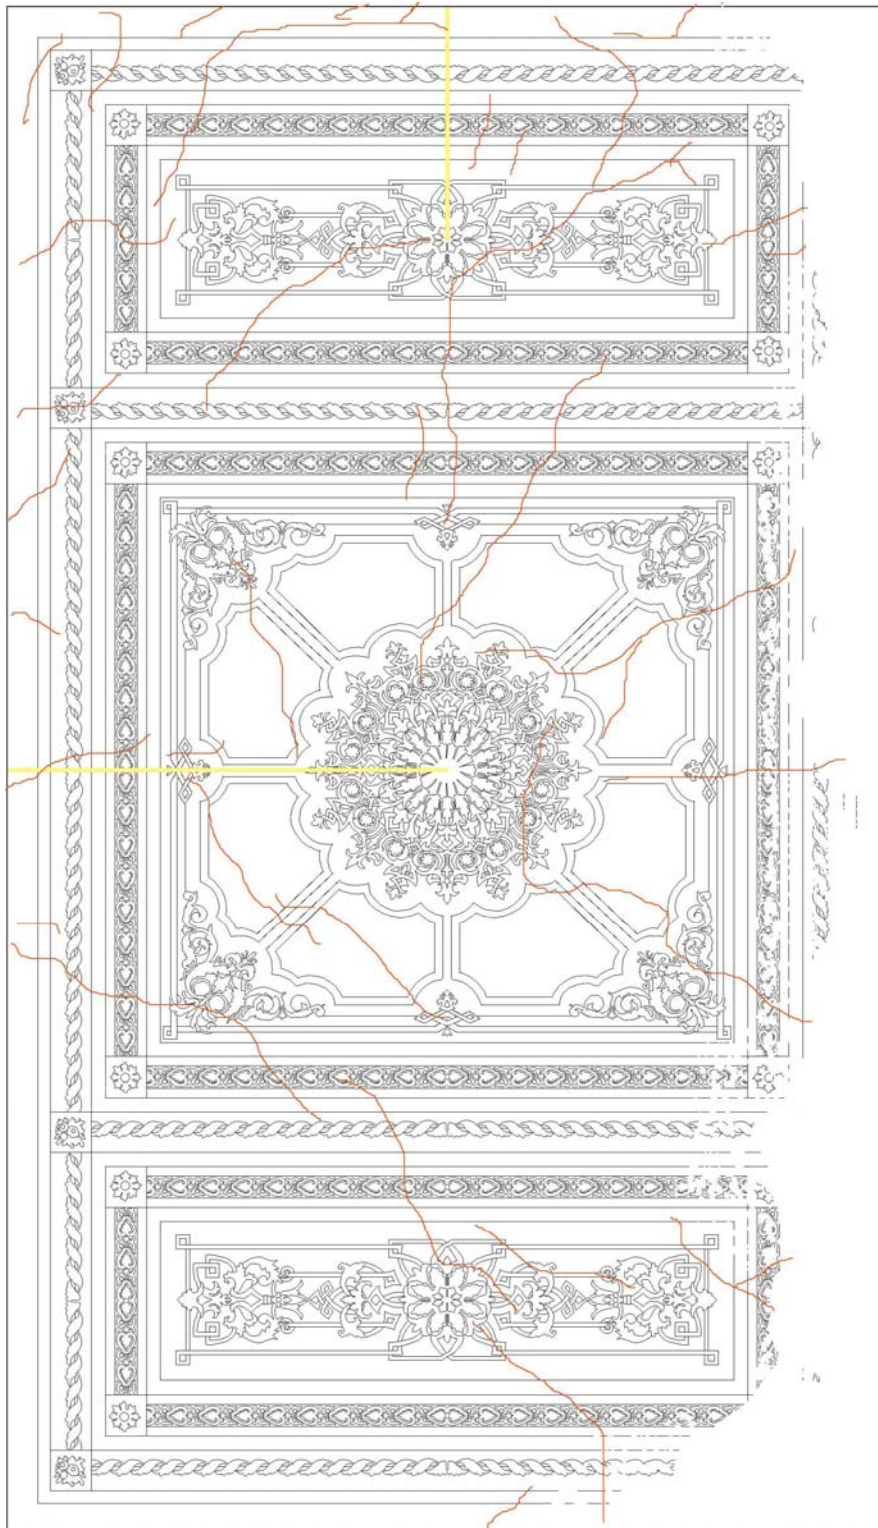
Σχέδιο II/ 79 Αποτύπωση σχεδίου ρωγμών και καλωδίων

Καλώδια

Ρωγμές

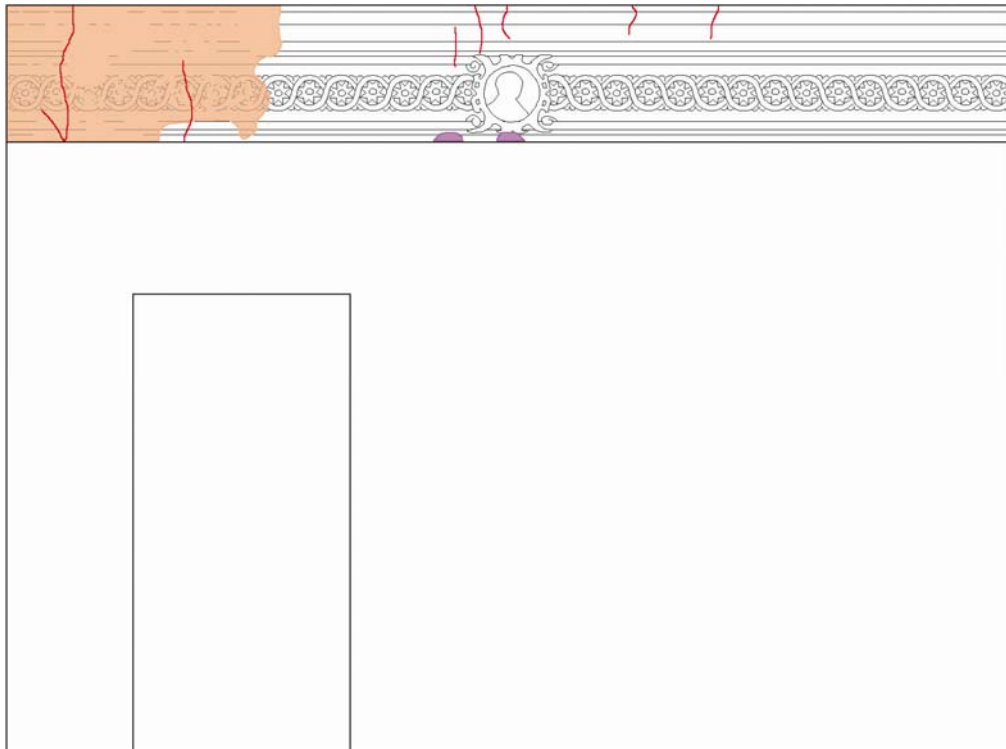
Σχέδιο II/ 81 Αποτύπωση σχεδίου και φθορών διακοσμητικής ταινίας τοίχου AB

Απώλειες
ζωγραφικής
επιφάνειας.

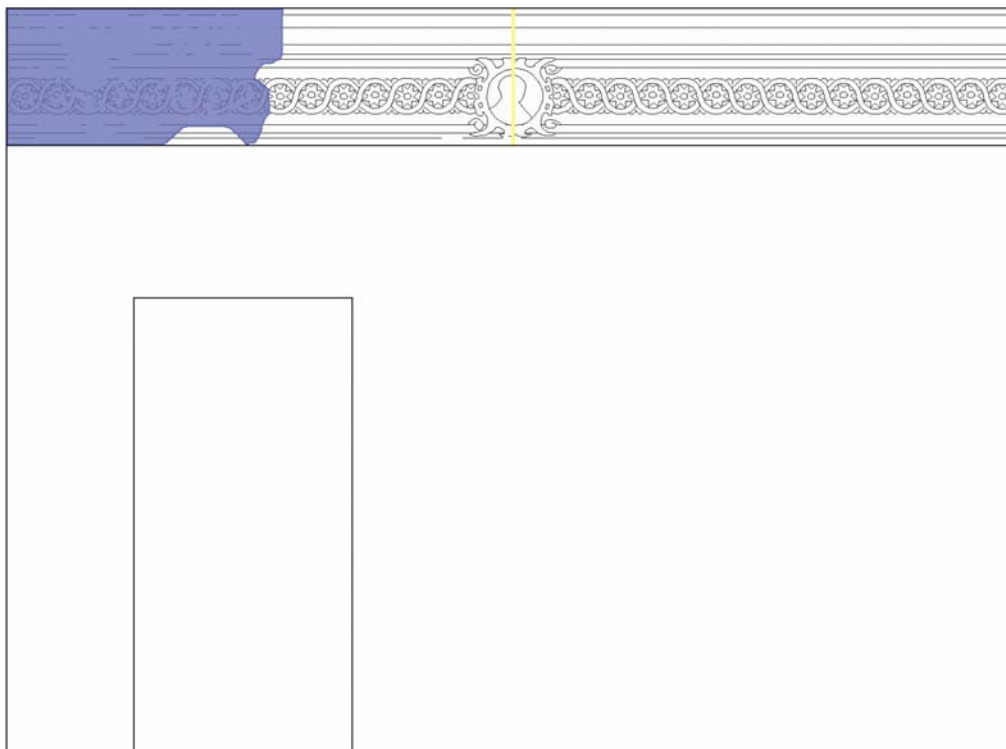
Σχέδιο II/ 82 Αποτύπωση σχεδίου και υγρασίας διακοσμητικής ταινίας τοίχου AB

Υγρασία

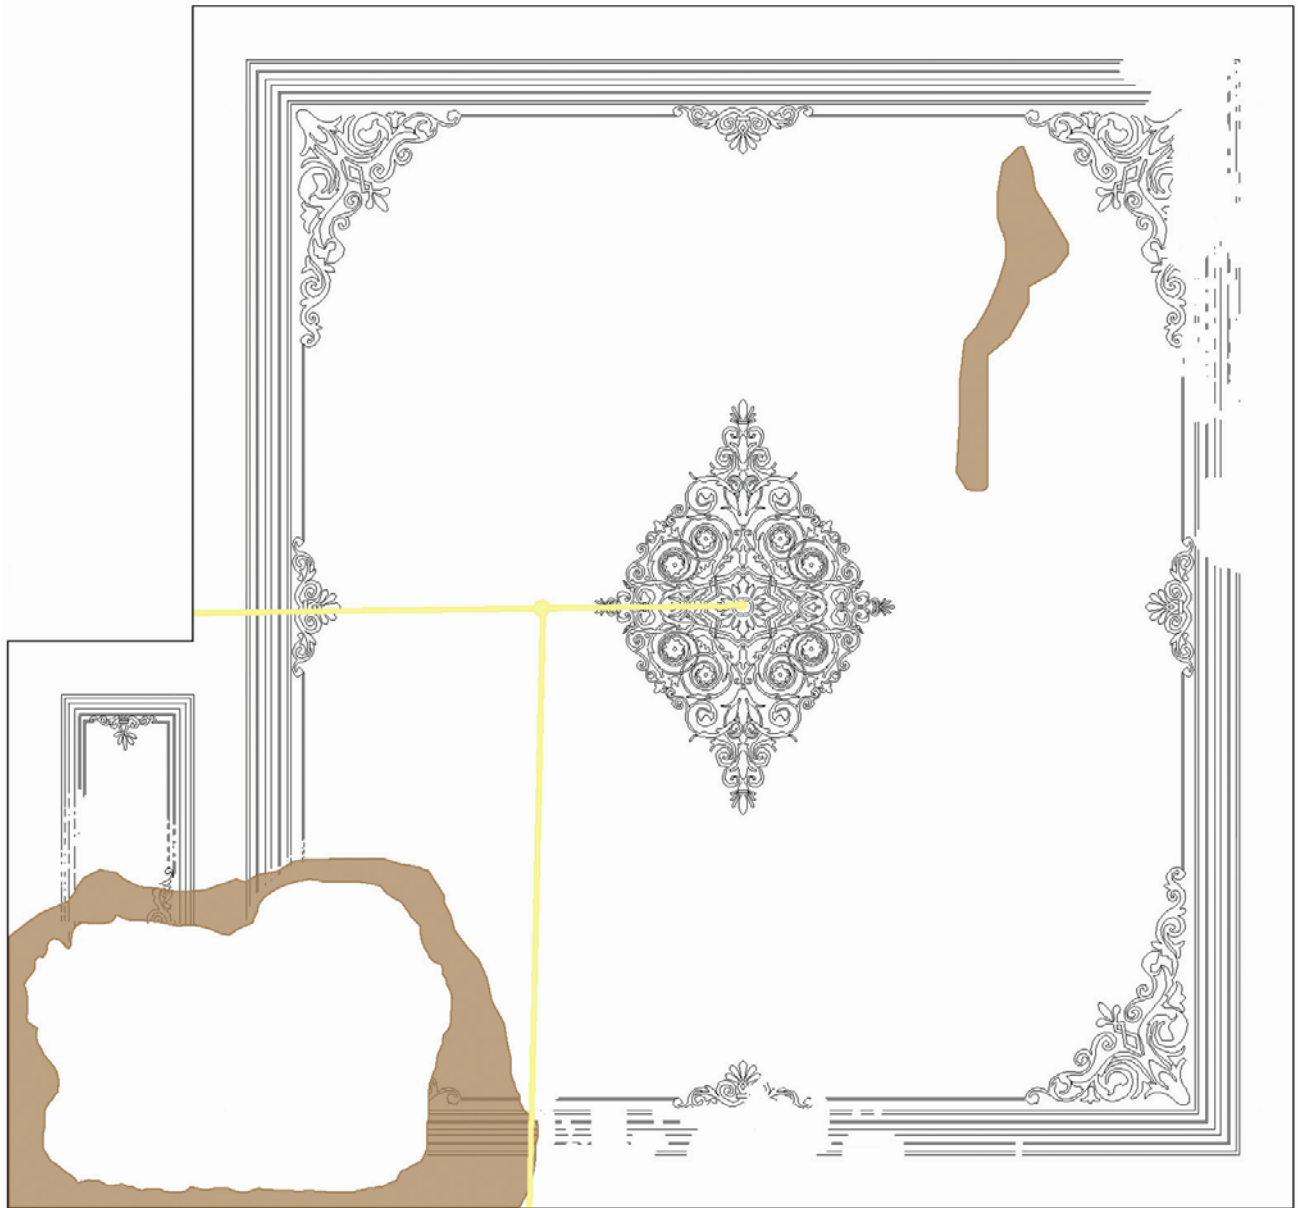
Σχέδιο Π/106 Αποτύπωση σχεδίου και αποκολλημένων περιοχών

Αποκολλημένες περιοχές-φουσκώματα

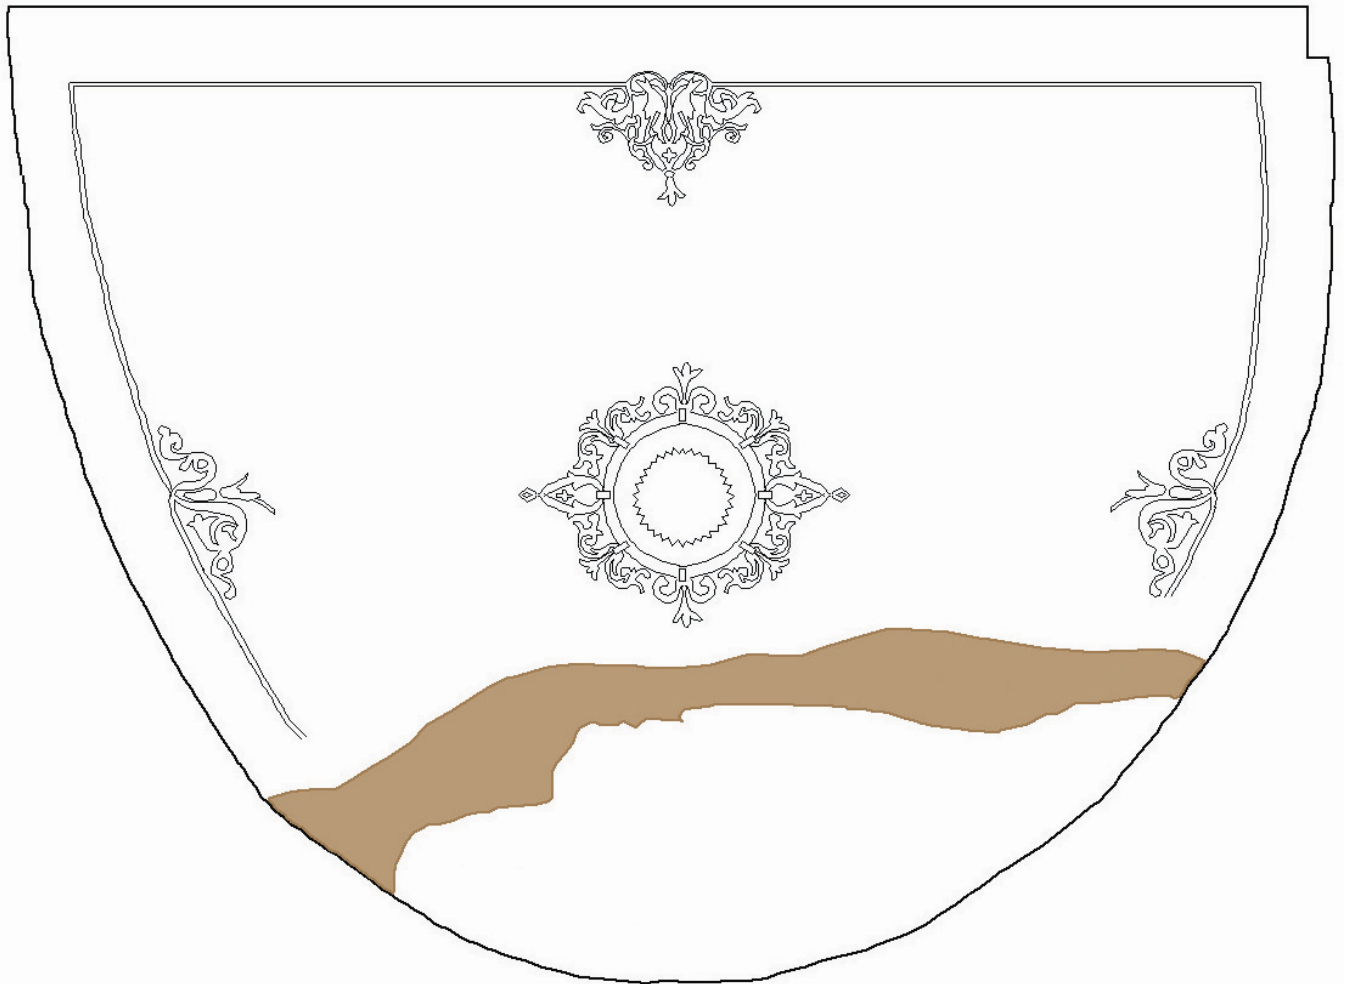
Σχέδιο II/ 123 Αποτύπωση σχεδίου και αποκολλημένων περιοχών του κονιάματος

Αποκολλημένες περιοχές υποστρώματος

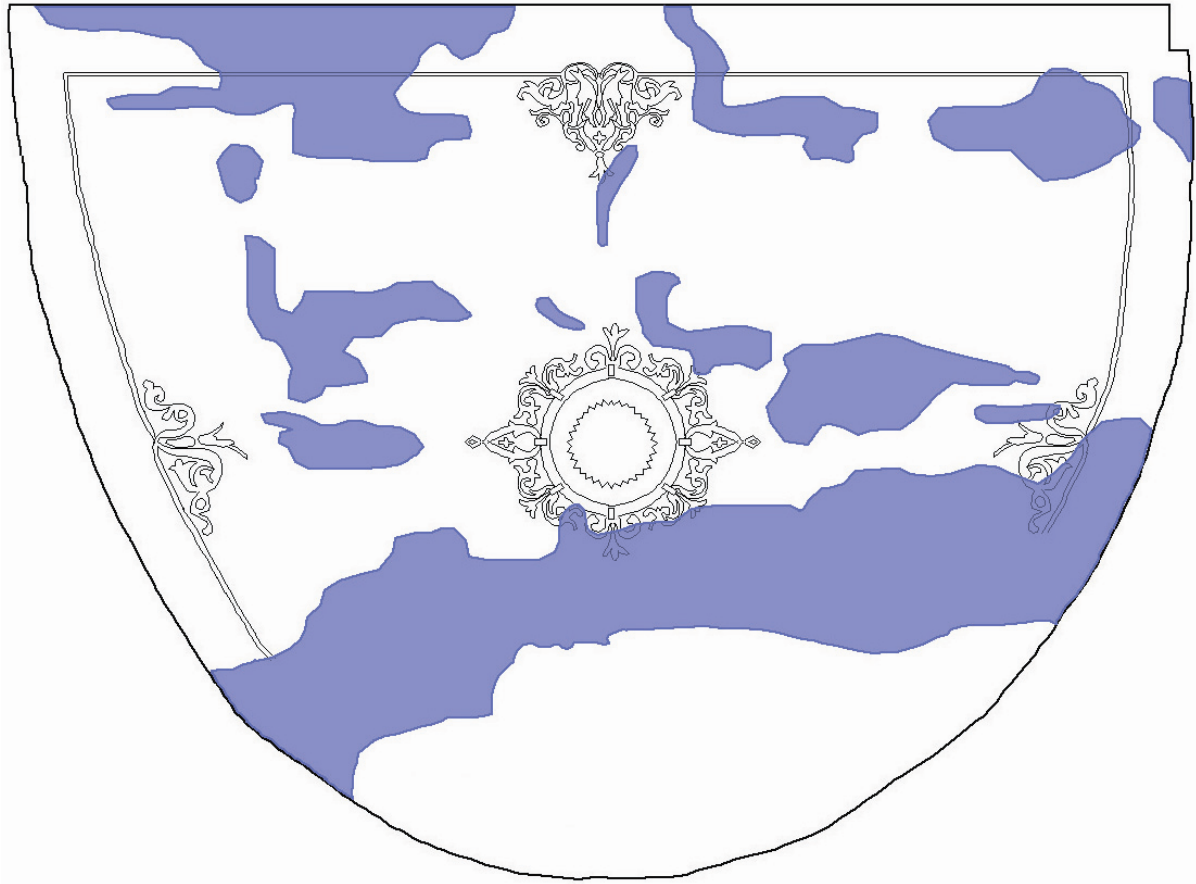
Σχέδιο II/ 124 Αποτύπωση σχεδίου και υγρασίας

Υγρασία
