E. Petsa, S. Kouroupis, G. Karras (2002). Abgerissenes Wohnhaus in Athen.
Nahbereichsphotogrammetrie in der Praxis, Th. Luhmann (Hrsg.), Wichmann, pp. 3-6.

Abgerissenes Wohnhaus in Athen

Projektdaten

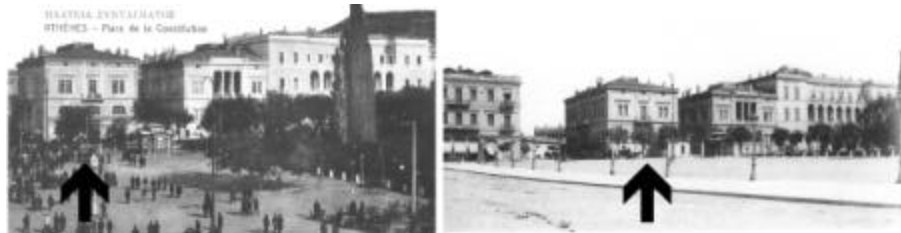
Ansichten des Objekts

Historische Ansichten eines Teils des Athener Verfassungsplatzes. Die Pfeile zeigen auf das Wohnhaus der Familie Vouros.

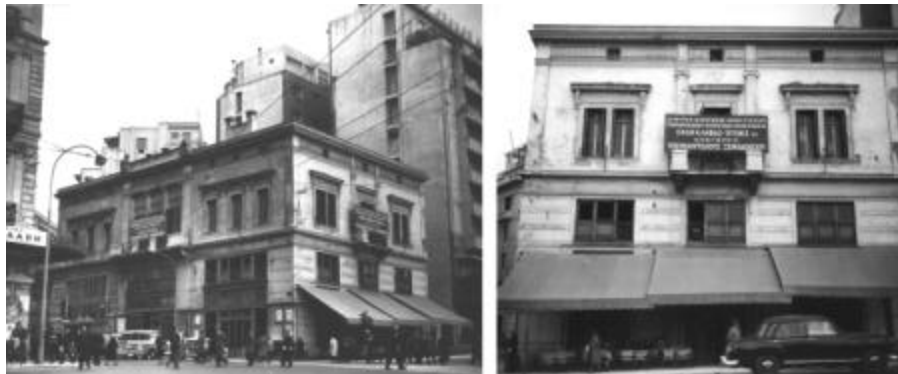
Amateurbilder kurz vor Abriß (das Schild auf dem Balkon kündigt ihn an) in 1960. Das linke Bild wurde für die Rekonstruktion benutzt; dem rechten Bild wurde Bildtextur entnommen.

innere und äußere Orientierung des digitalisierten historischen Bildes:	Bildkonstante: 7337 pix Bildhauptpunkt: $x_0 = 2682$ pix, $y_0 = 2224$ pix Bildwinkel: $\omega = 16^\circ$, $\varphi = -45^\circ$, $\kappa = -12^\circ$ Aufnahmeabstand $Z_0 = 19$ m		
Auswertekonzept:	Die Einzelbildrekonstruktion stützte sich auf die Annahme der Orthogonalität zwischen den Ebenen des polyedrischen Objekts.		
Ergebnis:	3D CAD Modell	Objektdimensionen:	ca. $12 \times 20 \times 10 \text{ m}^3$
Visualisierung:	mit Photo-Textur	Animierung:	in <i>3D Studio Max</i>
Panoramabild:	Mosaik $11656 \text{ pix} \times 6054 \text{ pix}$ aus sechs, aus demselben Standpunkt aufgenommenen (zueinander projektiven) und gegenseitig entzerrten, kleinformatischen Amateurbildern.		
'Video'format:	$1440 \text{ pix} \times 1152 \text{ pix}$	Brennweite der Zoom'kamera':	$1875 - 3700 \text{ pix}$
'Kamera'hauptpunkt:	simulierte Shift-Kamera (variabel y_0)	Rotationswinkel der 'Video'sequenz:	$\omega = \kappa = 0^\circ$ φ variabel

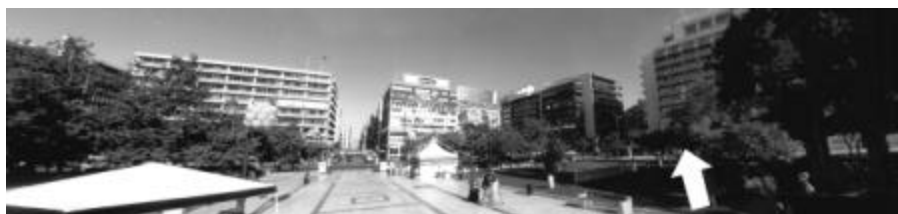
Heutige Ansicht

Paroramabild eines Teils des heutigen Verfassungsplatzes in Athen. Das Pfeil zeigt auf das neue Gebäude, das jetzt im Platz des Wohnhauses Vouros steht.

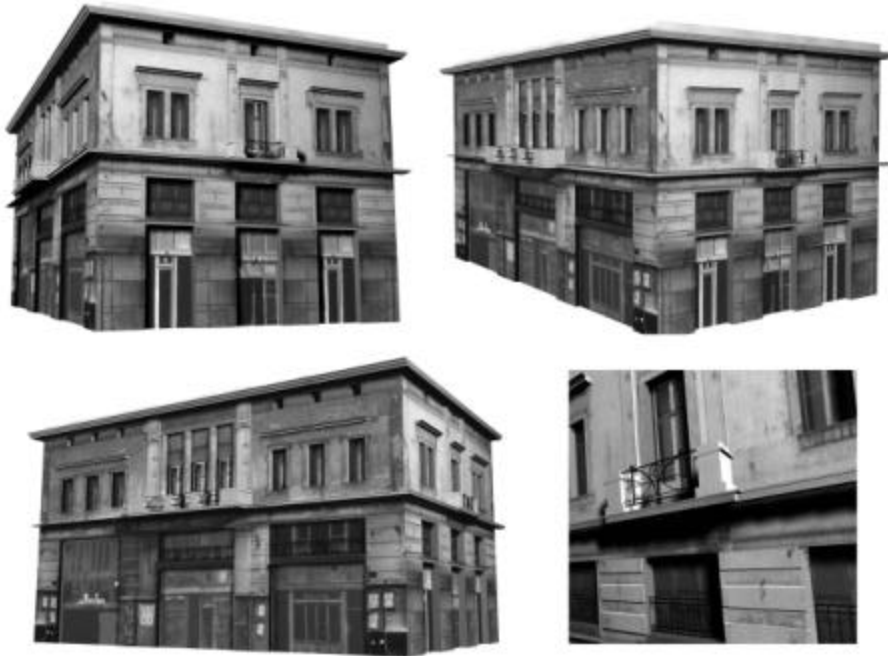
Virtuelle Ansichten der Einzelbildrekonstruktion

Vier Ansichten des photo-texturierten 3D Hausmodells

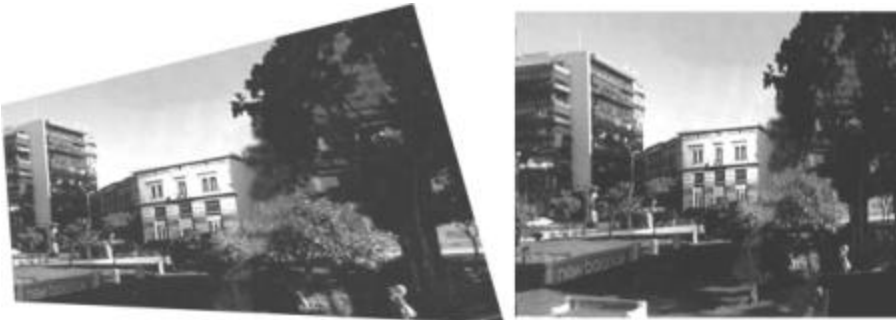
Beispiel für das Resampling der Bildfolge

Aus dem, mit dem entsprechenden Perspektivbild des Hausmodells augmentierten, Panorama bild wurden durch Resampling die Bilder der künstlichen Bildfolge generiert (links: Teil des Panormabildes; rechts: das entsprechende 'Videoframe').

Rotationsfeld:	$\varphi_{\max} - \varphi_{\min} = 82^\circ$	Rotationsschritt:	$\Delta\varphi = 0.25^\circ$
Anzahl der Bilder:	800	'Video'frequenz:	25 Bilder/sec
Bemerkungen:	<ul style="list-style-type: none"> Die Genauigkeit der Rekonstruktion bleibt, streng gesehen, unbekannt. Sie könnte auf ca. 10 cm geschätzt werden. Die aus dem augmentierten Panoramabild generierte Bildfolge imitiert die Bilder einer um einen Punkt rotierenden Kamera.
