# Ο ναός του Ηφαίστου στην Αρχαία Αγορά των Αθηνών: μορφές φθορών και προτάσεις προστασίας

**Βασίλειος Λαμπρόπουλος**

**Χρυσή Βομβογιάννη**

## The temple of Hephaistos in the Ancient Agora of Athens: Types of erosion and conservation propositions

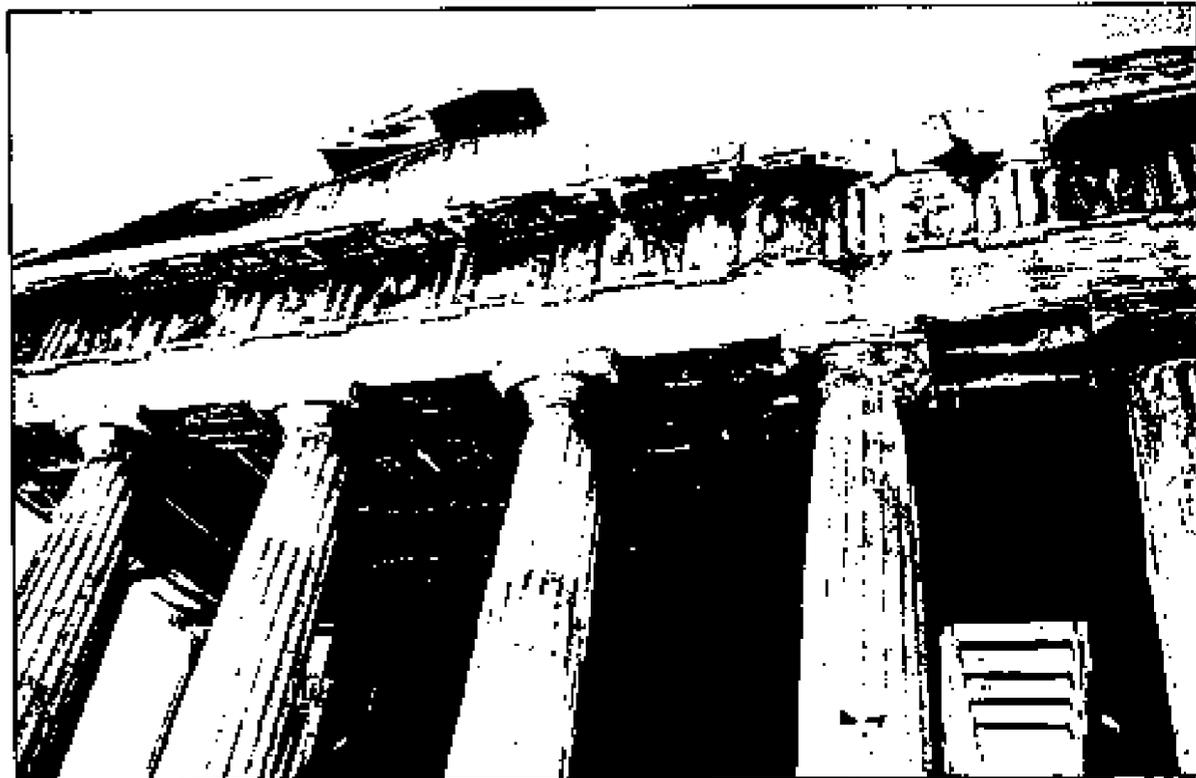
1. Η ανατολική πλευρά του ναού, όπου διακρίνονται οι δέκα μετόπες και η εσωτερική κωνική ζωφόρος.

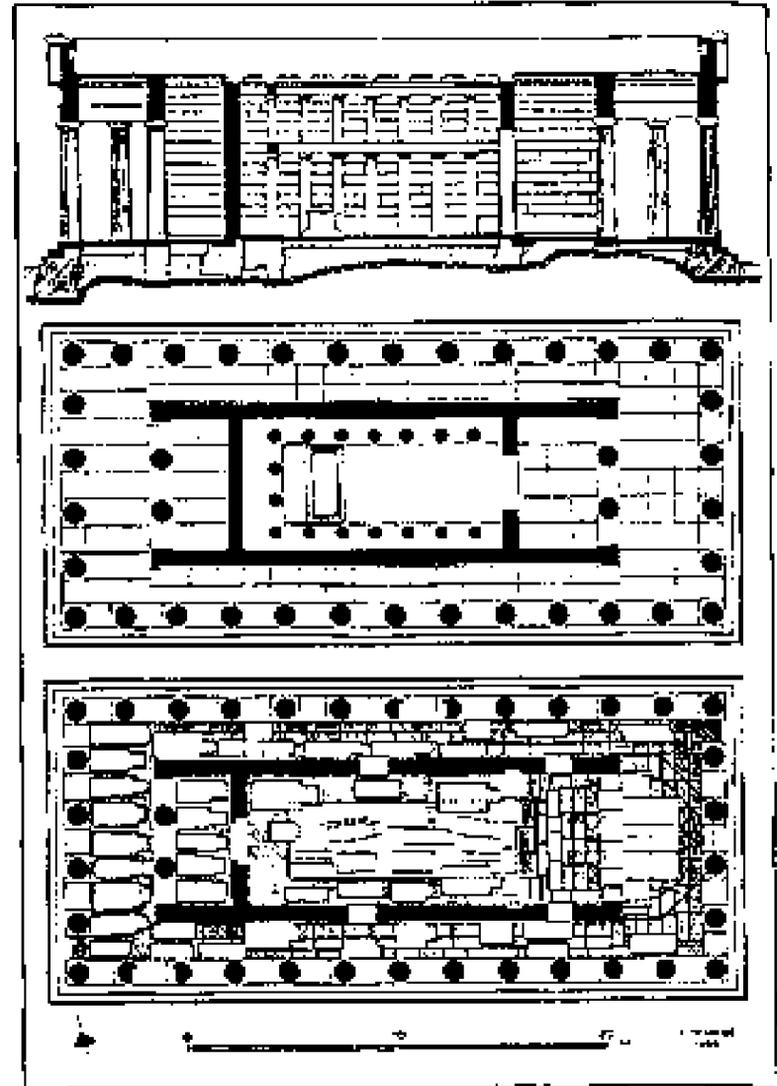
2. Τομή και κάτοψη του ναού κατά την αρχαιότητα, καθώς και κάτοψη όπου παρουσιάζονται οι δομικές αλλαγές κατά τη μετατροπή του ναού σε χριστιανική εκκλησία. (Travlos, J., *Pictorial dictionary of Ancient Athens*, Hacker Art Books, New York 1980.)

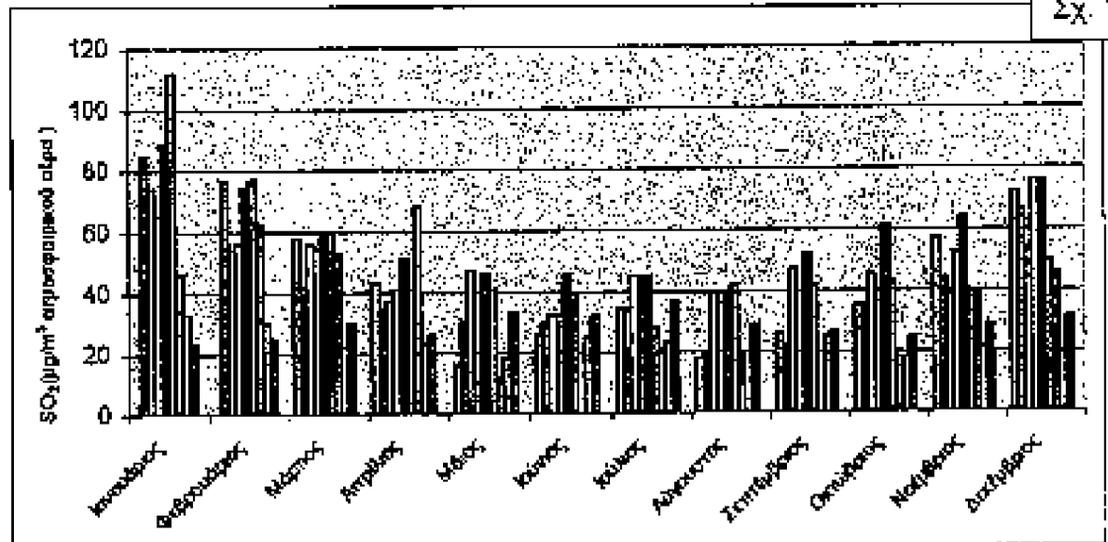
Σχ. 12

Σύμφωνα με τα δεδομένα του Προγράμματος Ελέγχου Ρύπανσης Περιβάλλοντος Αθήνας (Π.Ε.Ρ.Π.Α.), οι ρύποι παρουσιάζουν αυξημένες τιμές στην περιοχή καθ' όλη τη διάρκεια του έτους. Το διοξείδιο του θείου ( $SO_2$ ) παρουσιάζει υψηλή συγκέντρωση κατά τους χειμερινούς μήνες (εικ. 12), ενώ το διοξείδιο του αζώτου ( $NO_2$ ) παρουσιάζει υψηλή συγκέντρωση καθ' όλο το έτος (εικ. 13). Οι παραπάνω ρύποι, σε συνδυασμό με τις υψηλές τιμές σχετικής υγρασίας στην περιοχή, προκαλούν την όξινη προσβολή του δομικού ασβεστωμένου υλικού του ναού. Το φαινόμενο αυτό διαπιστώνεται από την έκπλυση και

12, 13. Τιμές του διοξειδίου του θείου ( $SO_2$ ) και του διοξειδίου του αζώτου ( $NO_2$ ) καθ' όλη τη διάρκεια του χρόνου.

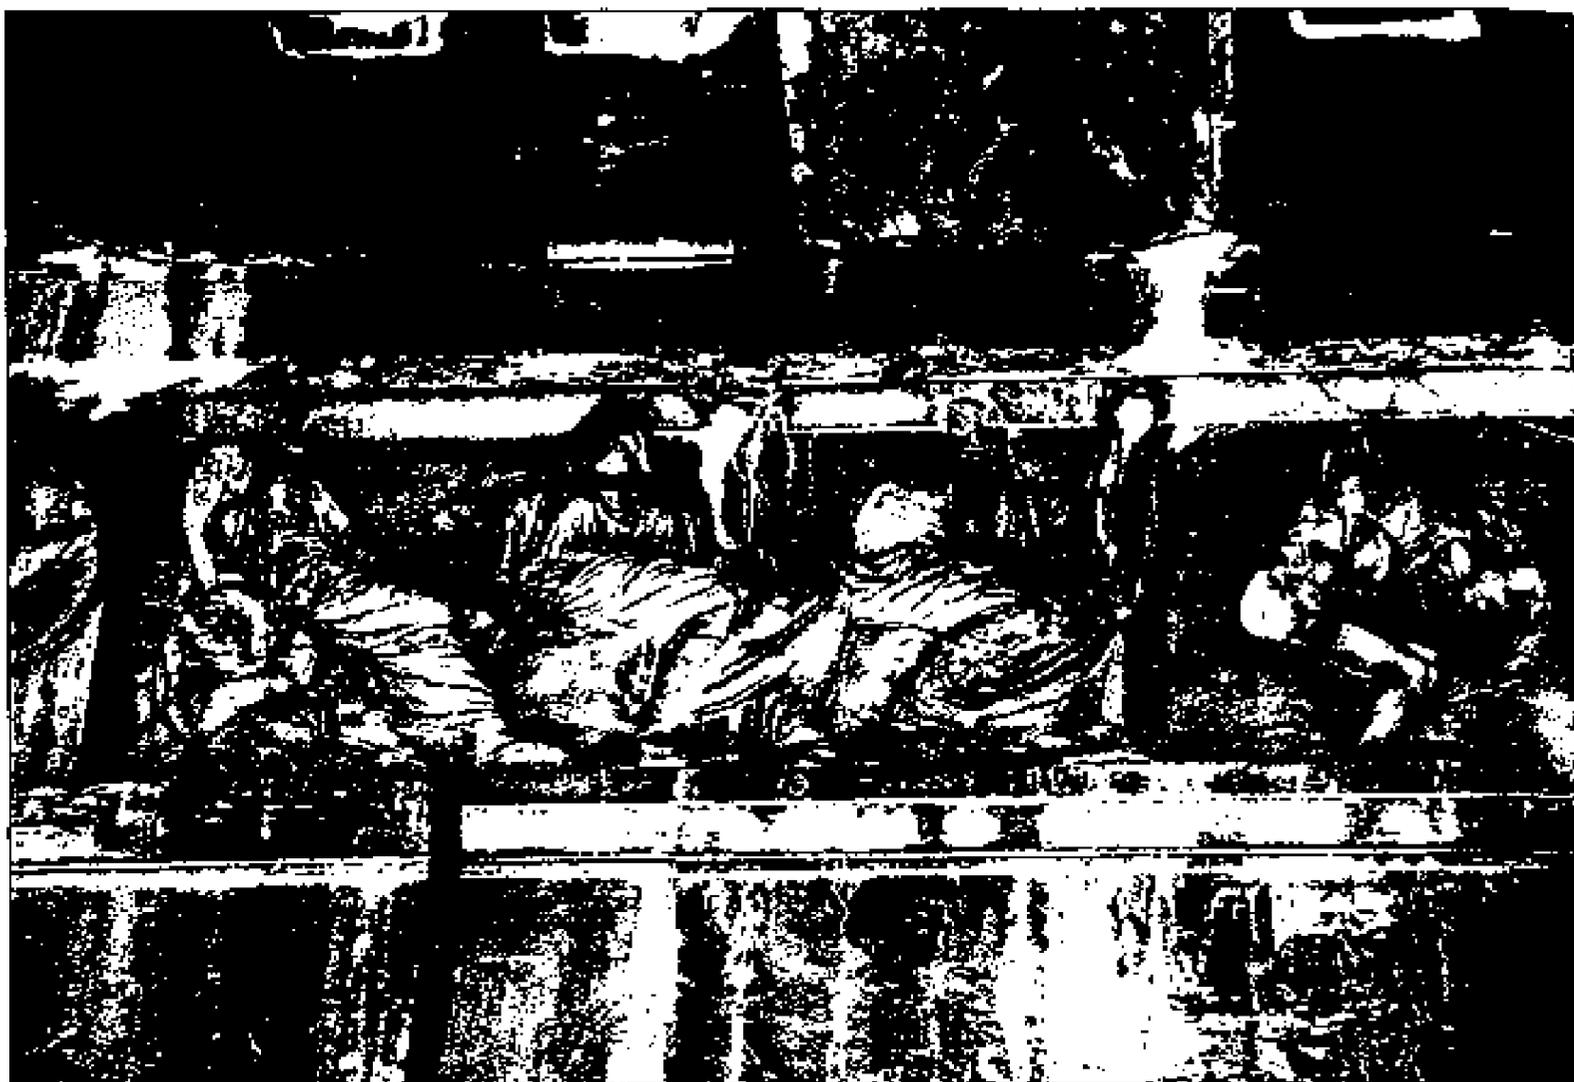
Στις περιοχές που είναι προστατευμένες και δεν βρέχονται, παρατηρούνται επικαθίσεις αιθάλης και σχηματισμός μαύρης κρούστας, που οφείλονται στην επίδραση της ατμοσφαιρικής ρύπανσης (εικ. 14). Το φαινόμενο αυτό ευνοείται από τις υψηλές συγκεντρώσεις αιθάλης που υπάρχουν στην περιοχή κατά τους χειμερινούς μήνες.

14. Τμήμα της ανατολικής ιωνικής ζωφόρου του ναού. Παρατηρείται έντονος σχηματισμός μαύρης κρούστας και επικαθίσεις αιθάλης, ενώ διακρίνονται οι λευκές περιοχές απόπλυσης, όπου το νερό της βροχής φτάνει μέσω των αρμών της ανώδομης.

Μετά την ποιοτική και ποσοτική ανάλυση της μαύρης κρούστας, θα πρέπει να γίνουν συστηματικές μελέτες για μεθόδους καθαρισμού. Η μέθοδος που προτείνεται, και που θεωρείται η πιο ήπια, για τον καθαρισμό της μαύρης κρούστας και την απομάκρυνση της αιθάλης και των χαλαρών επικαθίσεων είναι η χρήση των προσροφητικών αργίλων.

Συγκεκριμένα, συνιστάται η εφαρμογή πάστας σεπιόλιθου σε απιονισμένο νερό, ενώ σε ορισμένες μόνο περιπτώσεις είναι δυνατόν να χρησιμοποιηθεί πάστα σεπιόλιθου παρουσία ανθρακικών αλάτων. Για τον καθαρισμό της μαύρης κρούστας προτείνεται η μελέτη των μεθόδων καθαρισμού με ακτίνες Laser και με μικροψηγματοβολή. Τέλος, είναι απαραίτητη η στερέωση της επιφάνειας, που έχει καθαριστεί, με κορεσμένο διάλυμα υδροξειδίου του ασβεστίου.

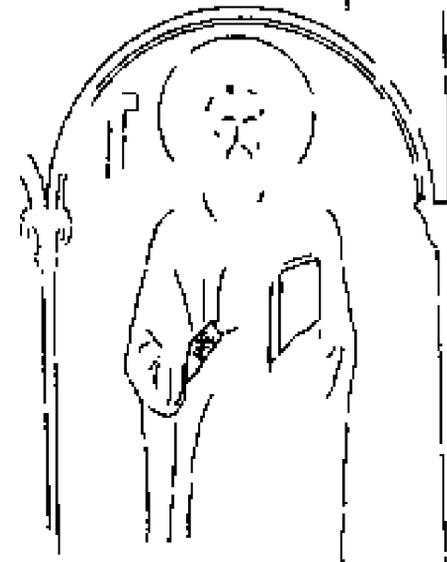
18. Αποτύπωση τμήματος της βυζαντινής τοιχογραφίας του βόρειου τοίχου του σηκού. (Ξυγγόπουλος, Α., "Παρθενώνας βυζαντινοί τοιχογραφία. Επίμετρον: Θησαυρίων τοιχογραφία", Αρχαιολογική Εφημερίς, 1920, εικ. 18.)
