« ΜΕΛΕΤΗ ΣΥΝΤΗΡΗΣΗΣ &
ΑΠΟΚΑΤΑΣΤΑΣΗΣ
ΤΩΝ ΟΡΟΦΟΓΡΑΦΙΩΝ & ΤΟΙΧΟΓΡΑΦΙΩΝ
ΤΟΥ
ΝΕΟΚΛΑΣΙΚΟΥ ΚΤΙΡΙΟΥ
“ΟΙΚΙΑ ΠΡΑΣΣΑΚΑΚΗ”
ΣΤΗ ΣΥΡΟ »

ΠΤΥΧΙΑΚΗ
ΕΡΓΑΣΙΑ ΜΕ ΘΕΜΑ :

**«ΜΕΛΕΤΗ ΣΥΝΤΗΡΗΣΗΣ &
ΑΠΟΚΑΤΑΣΤΑΣΗΣ ΤΩΝ ΟΡΟΦΟΓΡΑΦΙΩΝ
& ΤΟΙΧΟΓΡΑΦΙΩΝ ΤΟΥ ΝΕΟΚΛΑΣΙΚΟΥ
ΚΤΙΡΙΟΥ "ΟΙΚΙΑ ΠΡΑΣΣΑΚΑΚΗ" ΣΤΗ
ΣΥΡΟ»**

ΜΕΛΕΤΗ ΟΙΚΙΑΣ ΠΡΑΣΣΑΚΑΚΗ

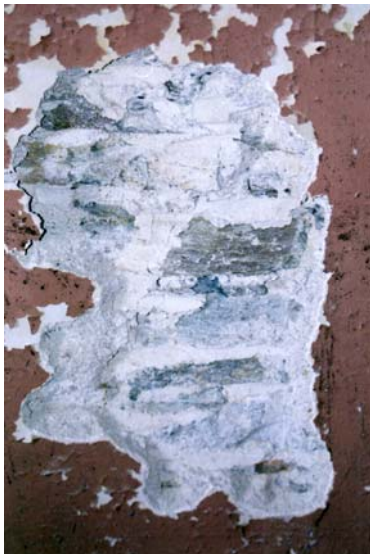
Εικόνα 2/6 Η ζωγραφική και το υπόστρωμα της έχει καταπέσει

Από την άλλη το υποστήριγμα των οροφωγραφιών είναι τα ξύλινα πηγάκια που αποτελούν το μαγδατί. Το στοιχείο αυτό είναι κάτι που γίνεται εμφανές από την πρώτη ματιά καθώς πολλές οροφωγραφίες έχουν καταπέσει, με πιθανότερη αιτία την υγρασία, με αποτέλεσμα να φαίνονται οι ξύλινοι δοκοί που χαρακτηρίζουν το μαγδατί. Να πούμε σε αυτό το σημείο ότι η κατασκευαστική αυτή μέθοδος είναι η επικρατέστερη κατά την περίοδο του νεοκλασικισμού. Σύμφωνα λοιπόν με αυτή τη μέθοδο πρόκειται για κατασκευή από ξύλινες δοκούς που ονομάζονται και πρίστες έχουν

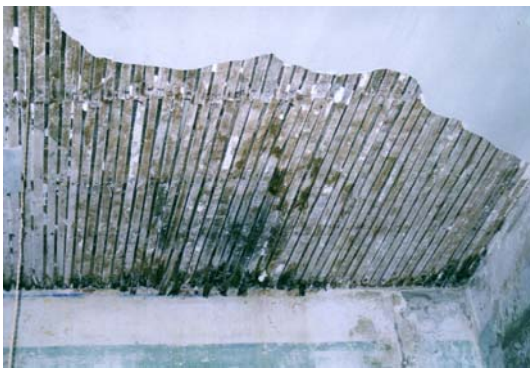
Εικόνα 2/7

Η ζωγραφική και η προετοιμασία έχει καταπέσει. Διακρίνουμε την ξύλινη σύνθεση του μπαγδατί.

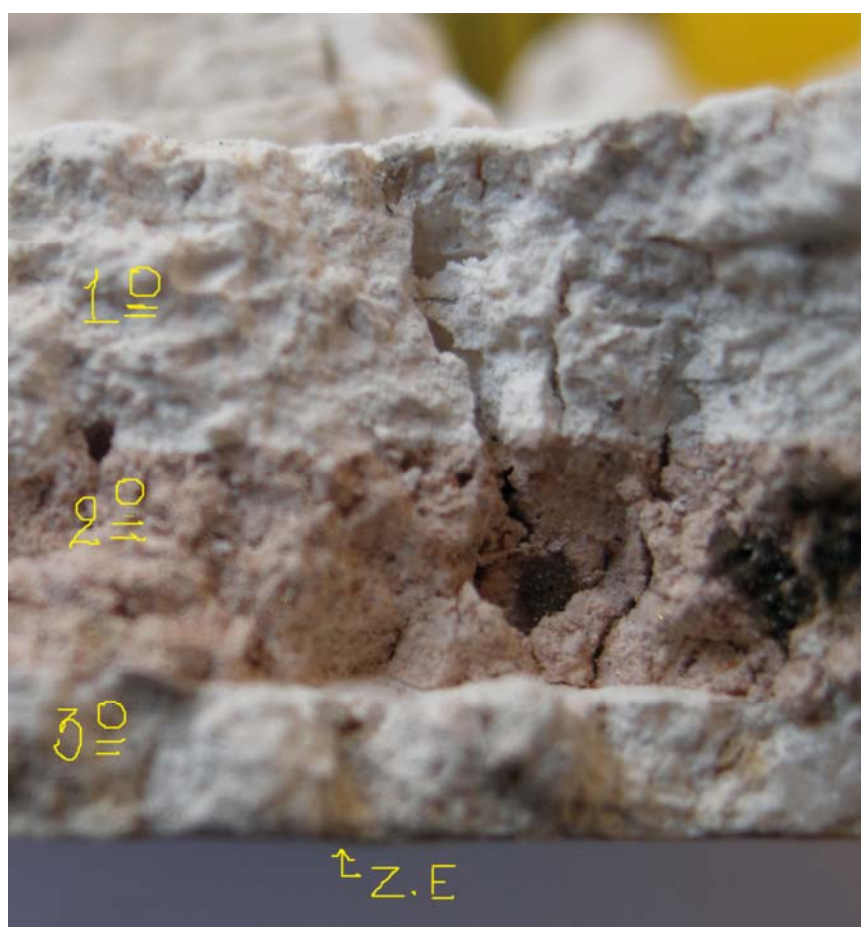
Δείγμα1: Το πρώτο δείγμα προέρχεται από οροφोगραφία του ισογείου. Διακρίνουμε λοιπόν τρία στρώματα κονιάματος . Το πρώτο στρώμα αποτελείται από λευκό χονδρόκοκκο κονίαμα. Τα χαρακτηριστικά αυτά άλλα και η υφή του μας οδηγούν,

Εικόνα 3/1. Δείγμα 1^ο (δ1), κομμάτι από οροφोगραφία του ισογείου. Διακρίνουμε τα επάλληλα στρώματα του κονιάματος. (Z.E.= ζωγραφική

φωτογραφία, περισσότερο λεπτόκοκκο από ότι το πρώτο. Σύμφωνα λοιπόν με αυτά, οδηγούμαστε στο συμπέρασμα ότι πρόκειται για ασβεστοκονίαμα με πλούσια περιεκτικότητα σε τουβλόσκονη. Το τρίτο στρώμα που όπως βλέπουμε και στην φωτογραφία, είναι και το πιο μικρού πάχους, φαίνεται να είναι και πάλι ασβεστοκονίαμα και είναι ιδιαίτερα

εμπειρικά τουλάχιστον, στο συμπέρασμα ότι πρόκειται για ένα ασβεστοκονίαμα με μεγάλη περιεκτικότητα σε ασβέστιο και κάποια ποσότητα σε μαρμαρόσκονη. Το δεύτερο στρώμα είναι σαφώς σκουρότερο όπως φαίνεται και στην

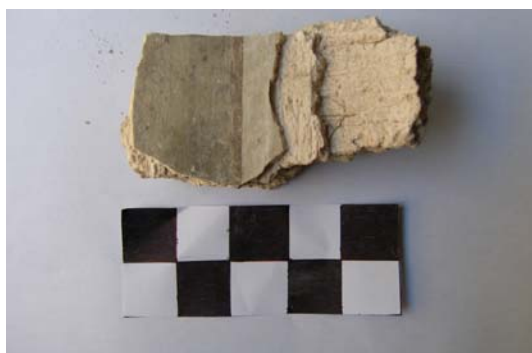
Εικόνα 3/2 Δείγμα 2^ο. Διακρίνουμε τα δύο πρώτα στρώματα κονιάματος.

Δείγμα 2: Το δεύτερο δείγμα (δ3) είναι κομμάτι από το τραχήλωμα στο δωμάτιο 2 του ορόφου. Σε αυτή την περίπτωση έχουμε 4 στρώματα κονιάματος. Το 1^ο είναι αρκετά χονδρόκοκκο και φαίνεται να περιέχει νταμαρίσια. Τα 2^ο και 3^ο στρώμα

με την απλή αυτή μικροσκοπική παρατήρηση, από το κοκκινωπό χρώμα που έχουν φαίνεται πως είναι ασβεστοκονιάματα με αρκετά μεγάλη ποσότητα τουβλόσκονης. Το τέταρτο και τελευταίο στρώμα κονιάματος είναι περισσότερο λεπτόκοκκο από τα προηγούμενα και ιδιαίτερα λευκό, επομένως υποθέτουμε ότι περιέχει μεγάλη ποσότητα μαρμαρόσκονης.

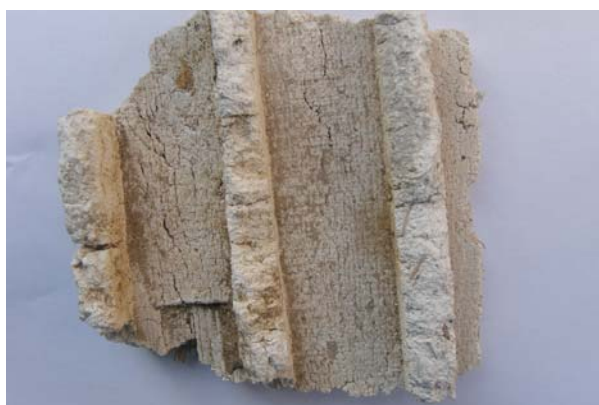
Εικόνα 3/3 Δείγμα 3^ο. Διακρίνουμε τις αποστάσεις που έχουν αποτυπωθεί από το ξύλο του μπαγδατί.

Δείγμα 3: Το τρίτο δείγμα (δ6) προέρχεται από οροφोगραφία του δωματίου 3 στον όροφο του κτιρίου. Το κομμάτι που κατέχουμε είναι αρκετά μεγάλων διαστάσεων και φαίνεται το αποτύπωμα του μπαγδατί (εικ. 3/3). Παρατηρώντας

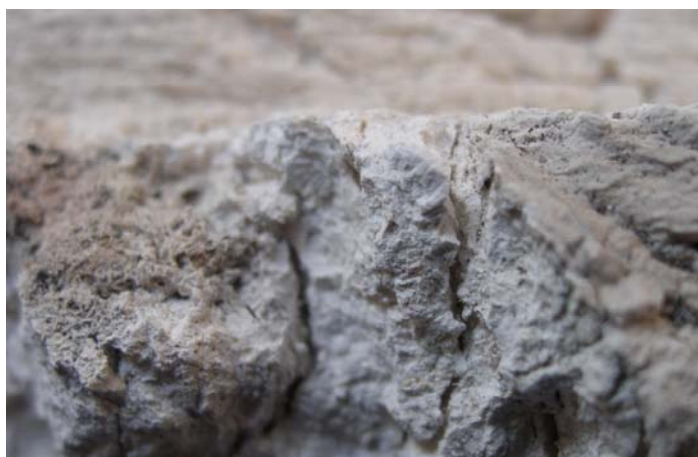
Εικόνα 3/4. Δείγμα 3^ο. (δ6) το οποίο προέρχεται από το δωμάτιο 3 του ορόφου

στρώματα κονιάματος. Το πρώτο στρώμα, αρκετά εύθρυπτο και ιδιαίτερα λευκό, ωστόσο σχετικά χονδρόκοκκο μας οδηγεί στο συμπέρασμα ότι πρόκειται για ασβεστοκονίαμα με αρκετά μεγάλη ποσότητα

μαρμαρόσκονης. Το δεύτερο λιγότερο εύθρυπτο και περισσότερο σκούρο, φαίνεται να περιέχει άμμο νταμαρίσια. Τέλος το τρίτο και τελευταίο είναι σχεδόν παρόμοιο με το πρώτο, μόνο που είναι περισσότερο λεπτόκοκκο, λευκού χρώματος, επομένως μιλάμε για περιεκτικότητα σε μαρμαρόσκονη.

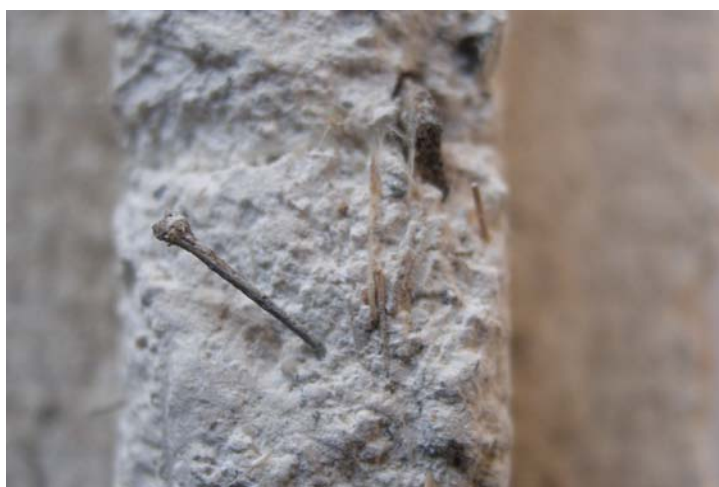
Όπως έχουμε ήδη αναφέρει πολλές φορές κατά την δημιουργία των κονιαμάτων αναμίγνυαν στο κονίαμα άχυρο ή τρίχες ζώου. Στο κομμάτι αυτό λοιπόν ανιχνεύουμε κλαράκια και άχυρα μέσα στο κονίαμα όπως διαπιστώνεται και από την παρακάτω εικόνα. Όπως έχουμε ήδη πει αυτά τα υλικά προσθέτονταν για καλύτερη

Εικόνα 3/5 Διακρίνουμε κλαράκια και ξερά χόρτα αναμεμιγμένα στο κονίαμα.

και γρηγορότερη στήριξη, μιας και μιλάμε για οροφोगραφίες. Στο δείγμα μας λοιπόν όπως φαίνεται στο τρίτο και τελευταίο στρώμα έχει εφαρμοστεί αυτή η τεχνική (εικ.3/5). Υπάρχουν και άλλα "ευρήματα" επάνω σε αυτό

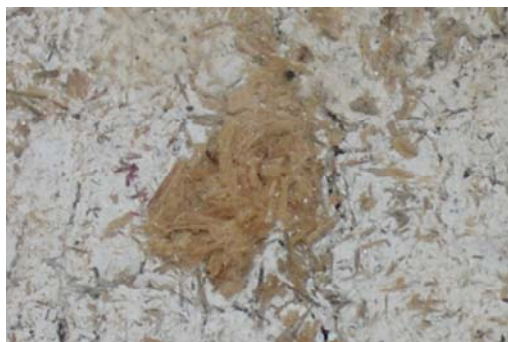
το κομμάτι. Έχουμε υπολείμματα ξύλου που με την αποκόλληση του κομματιού από την οροφή, παρασύρθηκαν (εικ.3/6). Σημαντικό είναι να παρατηρήσουμε επίσης ότι σε ένα σημείο του δείγματος όπου υπάρχει ένα κλαράκι έχουν αναπτυχθεί μικροοργανισμοί (εικ.3/7).

Εικόνα 3/6 Υπολείμματα ξύλου από το μπαγδατί

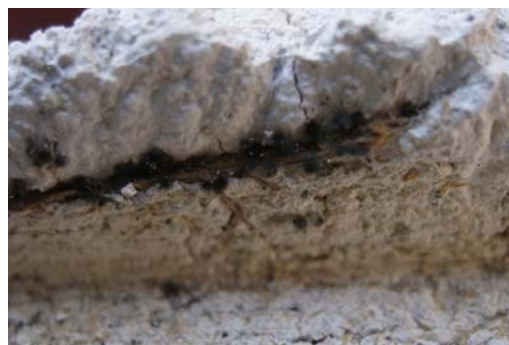
Εικόνα 3/7 Ανάπτυξη μικροοργανισμών

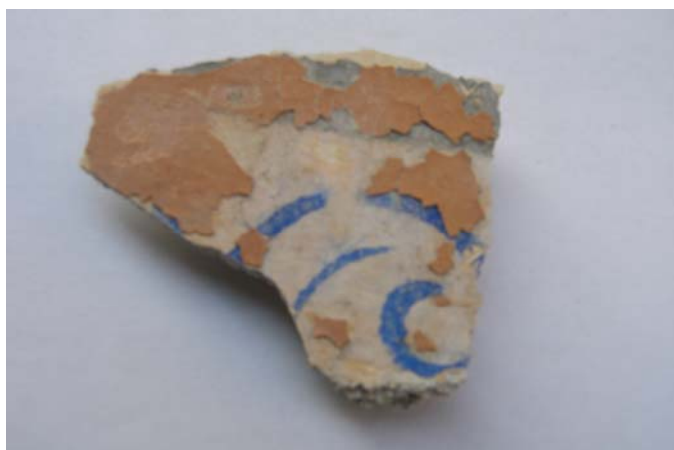
Δείγμα 4: Το δείγμα 4 (δ2) προέρχεται από τοιχογραφία στο δωμάτιο 6 του ορόφου.

Εικόνα 3/8 Δείγμα 4. Προέρχεται από το δωμάτιο 6 του ορόφου.

Το πρώτο στρώμα φαίνεται να είναι ασβεστοκονίαμα και είναι ιδιαίτερα εύθρυπτο. Είναι και σχετικά χονδρόκοκκο συγκρίνοντας, το με το δεύτερο στρώμα, που είναι πιο ανοιχτόχρωμο ασβεστοκονίαμα και περισσότερο λεπτόκοκκο και μπορούμε να υποθέσουμε ότι περιέχει κάποια ποσότητα

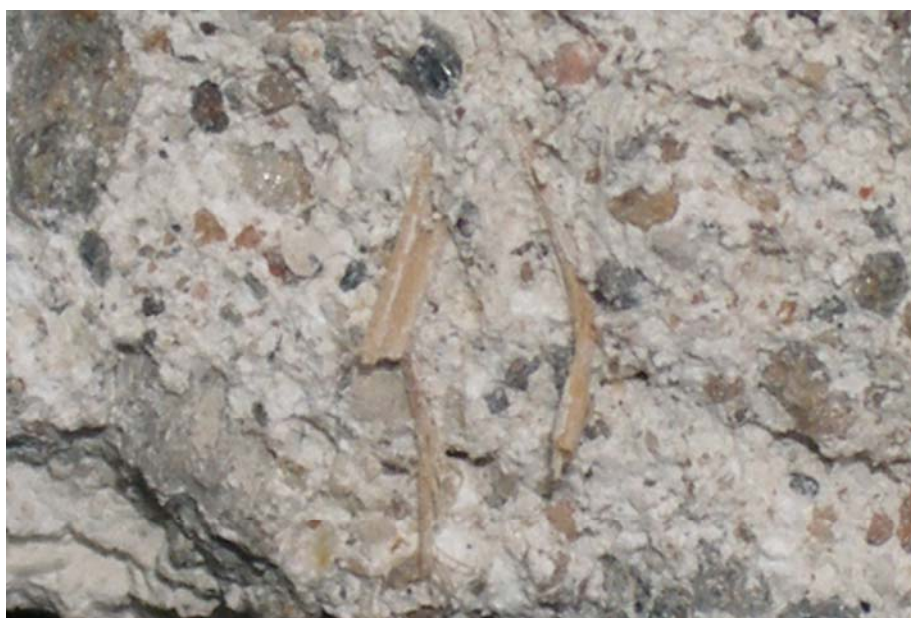
Εικόνα 3/9 Διακρίνουμε το πόσο χονδρόκοκκο είναι το ασβεστοκονίαμα, καθώς επίσης και τα ξηρά χόρτα που είναι αναμεμιγμένα.

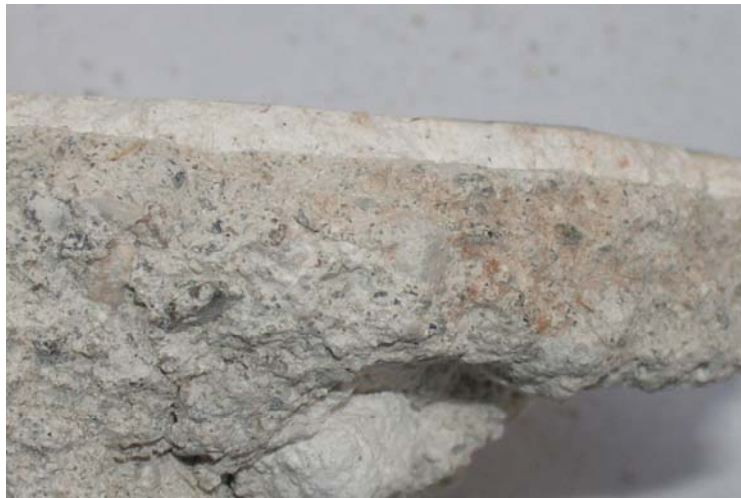
το κονίαμα αποτελείται από δύο επάλληλα στρώματα εμφανώς διαφορετικά μεταξύ του όσον αφορά το χρώμα αλλά και την κοκκομετρία τους. Το πρώτο στρώμα πρόκειται από ότι φαίνεται για ένα αρκετά χονδρόκοκκο ασβεστοκονίαμα με

Εικόνα 3/11 Διακρίνουμε την στρωματογραφία των επάλληλων κονιαμάτων

νταμαρίσια άμμο. Ωστόσο θα το χαρακτηρίζαμε σχετικά εύθρυπτο. Το δεύτερο στρώμα είναι ιδιαίτερα λευκό και πολύ λεπτόκοκκο, υποθέτουμε ότι περιέχει μεγάλο ποσοστό μαρμαρόσκονης. Στο

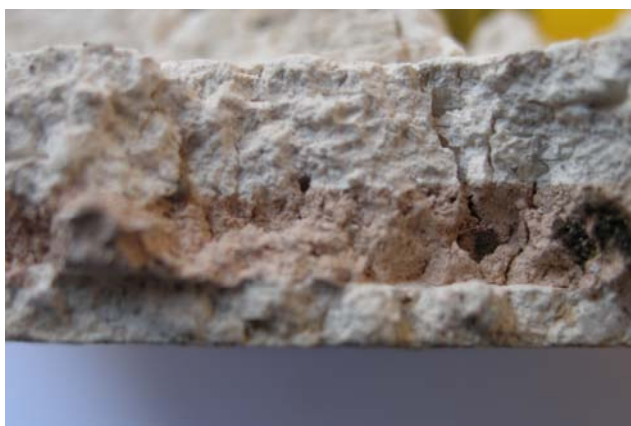
Εικόνα 3/13 Στρωματογραφία επάλληλων στρώσεων κονιάματος σε κομμάτι από οροφωγραφία. Διακρίνουμε τα τρία στρώματα και την συνάφεια στην κοκκομετρία μεταξύ των στρωμάτων.

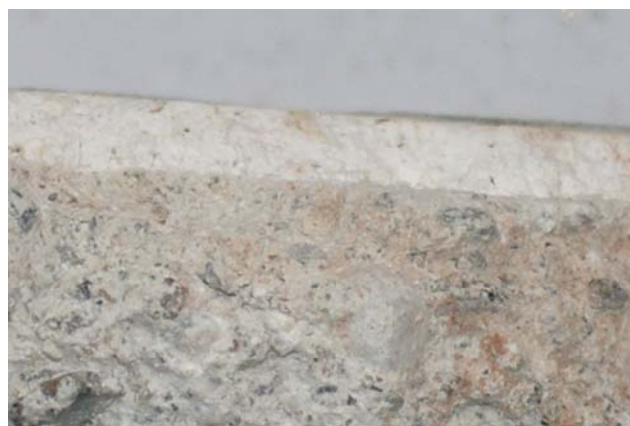
Εικόνα 3/14 Στρωματογραφία επάλληλων στρώσεων κονιάματος σε κομμάτι από τοιχογραφία. Διακρίνουμε τα δύο επάλληλα στρώματα και την έντονη διαφορά στην κοκκομετρία μεταξύ τους.

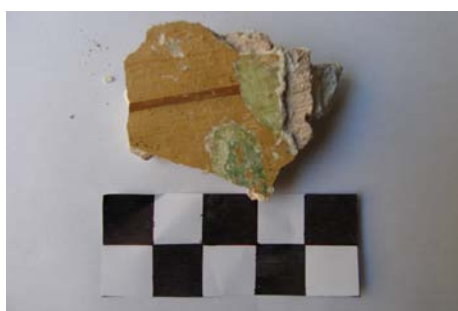
Εικόνα 4/10 Τμήμα τοιχογραφίας από το δωμάτιο 7 τοισογείου. Δείγμα 1ο .

Το πρώτο μας δείγμα προέρχεται από οροφोगραφία του δωματίου 7 στο ισόγειο. Η ζωγραφική επιφάνεια φαίνεται να αποτελείται από τρία επάλληλα χρωματικά στρώματα .Το πρώτο και νεότερο είναι υπόλευκου σκούρου χρώματος, το επόμενο μάλλον είναι ένα ανοιχτό γκρι-λαδί και το παλαιότερο όλων φαίνεται να είναι ένα ανοιχτό πράσινο.

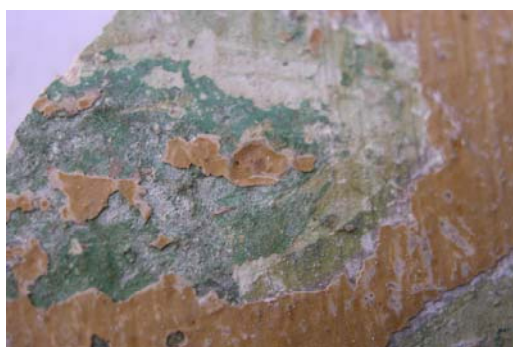
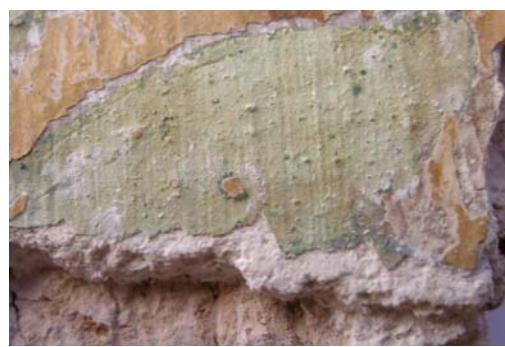
Εικόνα 4/11 Παρατηρούμε τα διάφορα χρωματικά στρώματα.

Το εξωτερικό στρώμα φαίνεται να είναι σε πολύ καλή κατάσταση καθώς δεν βλέπουμε να παρουσιάζει (τουλάχιστον στο κομμάτι που εξετάζουμε) αποφλοιώσεις ενώ αντίθετα διατηρεί την ομοιογένεια του και αφαιρείται δύσκολα. Να προσθέσουμε εδώ, ότι δεν γνωρίζουμε την ακριβή χρονολογία της αυθεντικής διακόσμησης αλλά ούτε και των μεταγενέστερων χρωματικών επεμβάσεων.

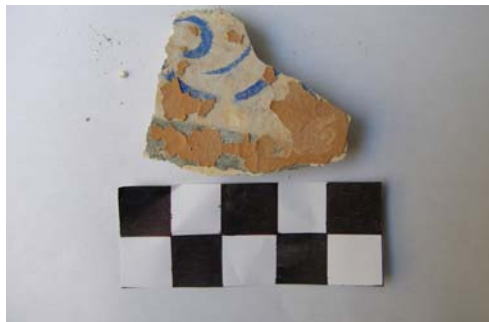
Εικόνα 4/13 Τμήμα τοιχογραφίας από το δωμάτιο 6 του ορόφου. Δείγμα 2^ο

Το δείγμα αυτό προέρχεται από τοιχογραφία στο δωμάτιο 6 του ορόφου. Η ζωγραφική επιφάνεια, φαίνεται να αποτελείται από τρία επάλληλα στρώματα. Το πρώτο και νεότερο στρώμα φαίνεται να είναι πλαστικό χρώμα και από ότι βλέπουμε και στις εικόνες, έχει ήδη αρχίσει να αποφλοιώνεται και να αποκολλάται από το 2^ο στρώμα που πρόκειται

για ένα σκούρο γαλάζιο καθώς επίσης φιλοξενεί και ανθέμιο σε μπλε ανοιχτό χρώμα. Το 3^ο στρώμα που φαίνεται να είναι και το αυθεντικό είναι ένα πολύ απαλό υπόλευκο. Εκτός από το νεότερο στρώμα, τα υπόλοιπα, το μόνο που έχουν υποστεί

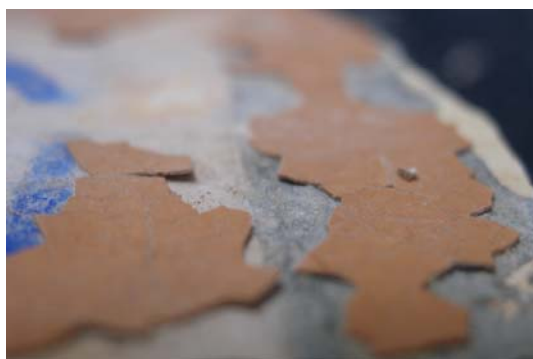
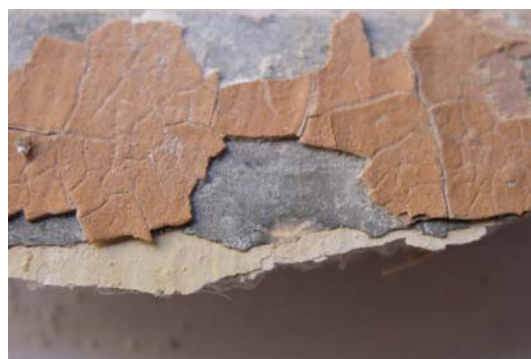
Εικόνα 4/14 Διακρίνουμε τα επάλληλα χρωματικά στρώματα

είναι ένας ελαφρύς αποχρωματισμός που πιθανό να προέρχεται από την αποκόλληση του πρώτου στρώματος, το οποίο παρέσυρε μέρος του χρώματος τους.

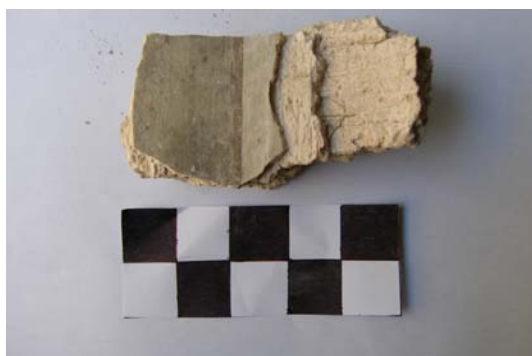
Εικόνα 4/16 Τμήμα από τραχήλωμα σε δωμάτιο του ορόφου

Το δείγμα αυτό προέρχεται από το τραχήλωμα σε δωμάτιο του ορόφου. Η ζωγραφική, φαίνεται να αποτελείται από ένα στρώμα το οποίο διατηρείται σε πολύ καλή κατάσταση. Πιθανόν λοιπόν να πρόκειται για το αυθεντικό ζωγραφικό στρώμα.

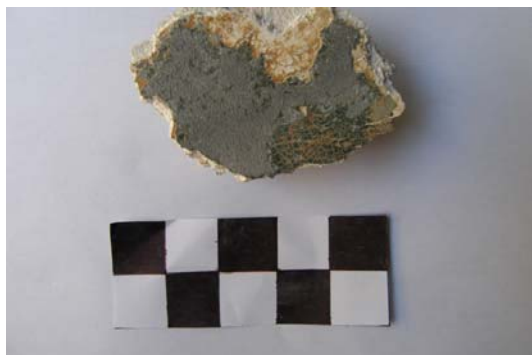
Εικόνα 4/17 Τμήμα τοιχογραφίας από το δωμάτιο 5 του ορόφου δείγμα 4^ο

Το δείγμα αυτό προέρχεται από τοιχογραφία του δωματίου 5 στον όροφο του κτιρίου. Η ζωγραφική φαίνεται να αποτελείται από τρία επάλληλα στρώματα. Το πρώτο και νεότερο, είναι σκούρο γκρι με πολλά κρακελαρίσματα. Το δεύτερο

φαίνεται, παρασυρμένο από το πρώτο στρώμα, παρουσιάζει και αυτό κρακελαρίσματα. Το τελευταίο στρώμα που μάλλον είναι και το αυθεντικό, είναι σκούρο μπλε και πιθανότατα δεν παρουσιάζει κάποια φθορά.

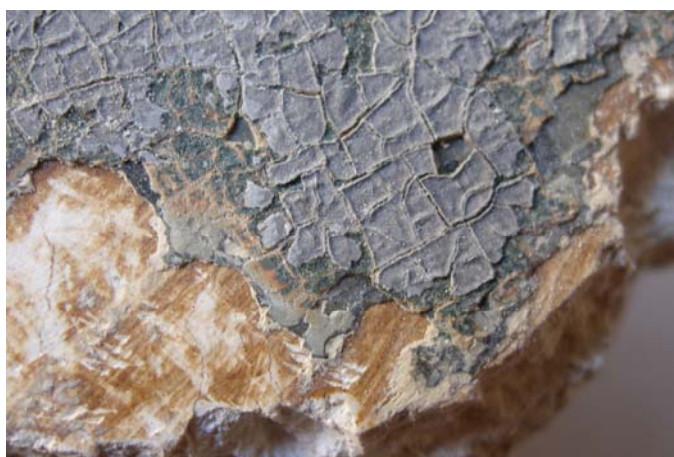
Εικόνα 4/18 Διακρίνουμε τα επάλληλα χρωματικά στρώματα.

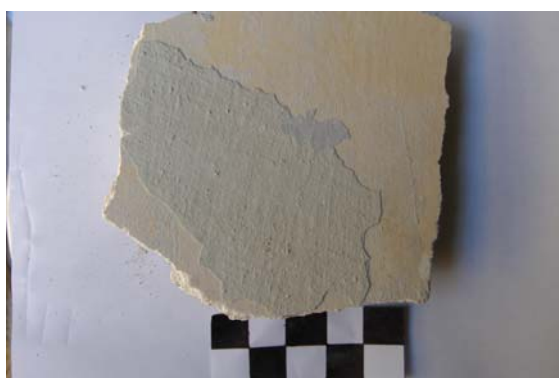
Εικόνα 4/19 Τμήμα από οροφोगραφία του δωματίου 3 στον όροφο, δείγμα 5

Το δείγμα αυτό προέρχεται από οροφोगραφία του δωματίου 3 στον όροφο του κτιρίου. Δεν μπορούμε να πούμε με σιγουριά αν έχουμε να κάνουμε με 2 ή τρία επάλληλα ζωγραφικά στρώματα αν και προς τα εκεί οδηγούμαστε. Το πρώτο στρώμα είναι πολύ λεπτό και είναι απαλό βεραμάν. Το δεύτερο, αν είναι

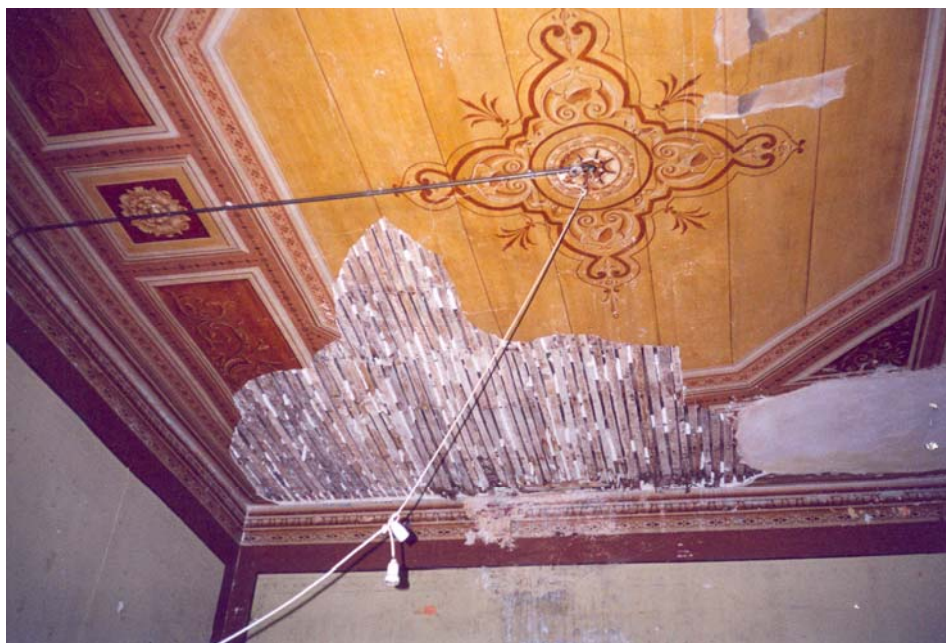
Εικόνα 4/21 Οροφολογία δωματίου 7 στο ισόγειο

Βλέπουμε λοιπόν, ότι στα περισσότερα δωμάτια, οι τοιχογραφημένες περιοχές έχουν επιζωγραφιστεί και μάλιστα παραπάνω από μια φορά . Σημαντικό είναι, να αναφέρουμε ότι επιζωγραφισμένη, πιθανόν να είναι και η οροφή του δωματίου 7 στο ισόγειο(εικ.4/21) .

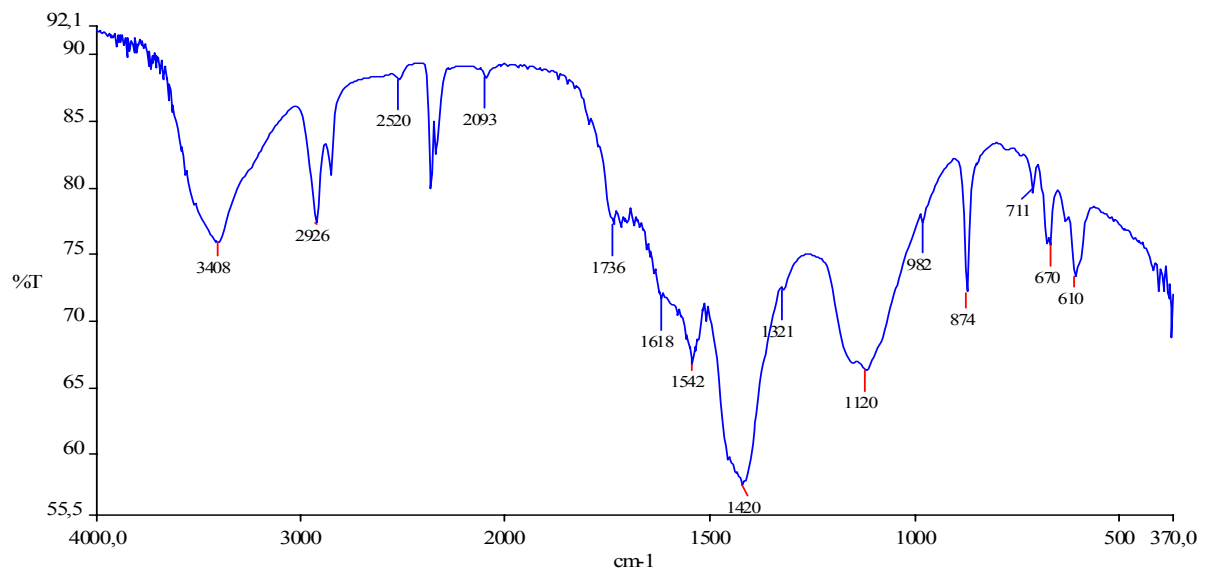
**Εικόνα 5/11:**

Φάσμα FTIR Δείγματος 5(β): Πράσινο-μπεζ 2^ο στρώμα (όροφος-τοιχογραφία Δωμ. 5)

2093 μπλε Πρωσία

1420, 874, 711 CaCO₃

1409, 1736, 681, λευκό του μολύβδου [PbCO₃.Pb(OH)₂]

1172, 982, 633, 608, Γύψος (άνυδρος, CaSO₄)

1618, 1547, πρωτεϊνικό υλικό (πιθανή παρουσία κόλας)

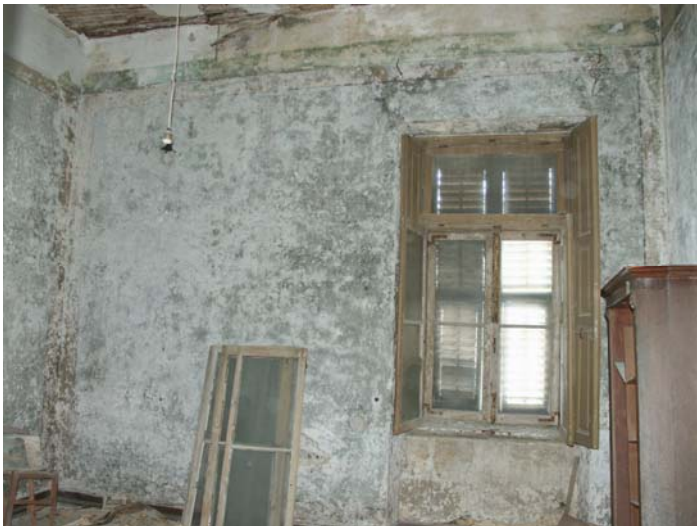
Στην περίπτωση που μελετούμε, μάλλον μιλούμε για την περίπτωση όπου οι τοίχοι είναι στεγνοί , κρύοι και ο αέρας υγρός και πιο ζεστός από τους τοίχους. Μην ξεχνάμε βέβαια ότι μιλάμε για κτίριο που βρίσκεται σε νησί, δηλαδή κατά καιρούς άνεμοι, υγρασία, άλατα στην ατμόσφαιρα αλλά και υψηλότερες θερμοκρασίες, είναι χαρακτηριστικά του περιβάλλοντος. Αυτού του τύπου λοιπόν η υγρασία θα μπορούσε να δικαιολογήσει αρκετά σημεία που εμφανίζεται αποσαθρωμένη η ζωγραφική επιφάνεια όπως φαινομενικά τουλάχιστον μοιάζει να συμβαίνει με τους τοίχους στο δωμάτιο 3 του ορόφου.

Εικόνα 6/2 Τοίχος από το δωμάτιο 3 του ορόφου. Διακρίνεται εύκολά η αποσαθρωμένη επιφάνεια του τοίχου.

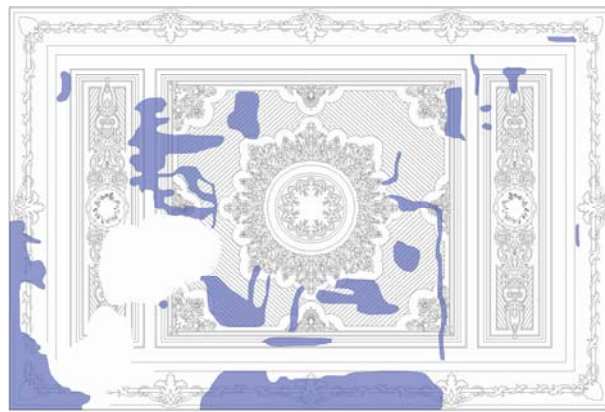
Εικόνα 6/5 Αποτύπωση σχεδίου της οροφογραφίας και της υγρασίας , όπου αυτή κάνει την εμφάνιση της

δωματίου) όπως διακρίνεται καθαρά και στην σχεδιαστική αναπαράσταση σχεδίου και υγρασίας της εικόνας 3 έχουμε σημάδια υγρασίας και στην περίμετρο της οροφογραφίας αλλά και προς στο κέντρο. Στην περίπτωση αυτή με ένα βαθμό απόκλισης, μπορούμε να υποθέσουμε ότι η υγρασία προέρχεται από διαρροή στο σύστημα σωληνώσεων που υπάρχει στο εσωτερικό του τοιχώματος. Επίσης όπως έχουμε πει ,υπάρχει μεγάλο πρόβλημα στην οροφή από τα φθαρμένα μέρη της οποίας φαίνεται, όπως είναι φυσικό να εισβάλει νερό βροχής με αποτέλεσμα ένα μέρος να εισχωρεί και στο πάτωμα από το όροφο στις οροφογραφίες του ισογείου. Στο **δωμάτιο 2** έχουμε μικρή εμφάνιση υγρασίας στην μία πλευρά της οροφογραφίας.

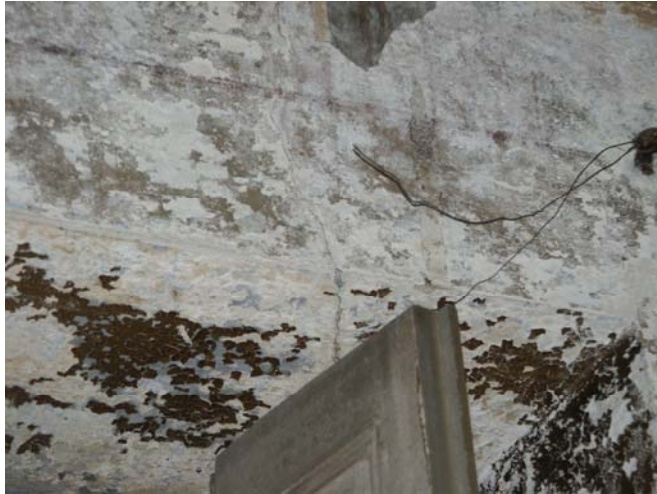
Εικόνα 6/6 Μέρος τοιχογραφίας από το δωμάτιο 5 του ισογείου. Διακρίνουμε ότι επάνω από το παράθυρο , που δεν έχει τοποθετηθεί ταπετσαρία , το χρωματικό στρώμα αποφλοιώνεται.

υπόστρωμα έχουν καταπέσει προφανώς γιατί είχε ήδη δράση η υγρασία και αποκολλήθηκε από το υποστήριγμα .Σε αυτό , υποθετικά μιλώντας, μπορεί να βοήθησε ένας σεισμός ή ένα δυνατός κραδασμός που απλά επιτάχυνε την αποκόλληση και την πτώση. Στους τοίχους διαπιστώνουμε ότι όπου δεν υπάρχει ταπετσαρία η ζωγραφική του τελευταίου

στρώματος, έχει υποστεί τοπικές αποκολλήσεις αλλά και αποφλοιώσεις .

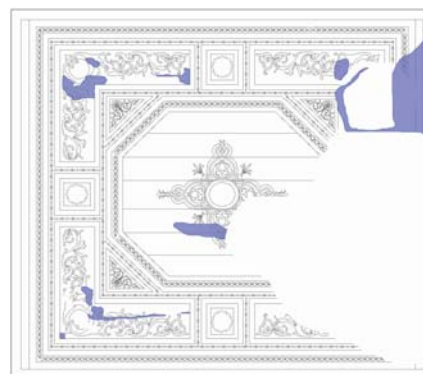
Στο **δωμάτιο 7** έχουμε απώλειες ζωγραφικής επιφάνειες που φαίνεται να έχουν σαν αιτία την υγρασία που προφανώς παρουσιάστηκε με τον ίδιο τρόπο που αναφέρθηκε λίγο παραπάνω. Έχουμε όμως και σημεία όπου υπάρχει υγρασία όπως βλέπουμε παρακάτω.

Εικόνα 6/8 Αποτύπωση σχεδίου και εμφάνισης υγρασίας.

Θα δούμε στο Παράρτημα II με τα σχέδια, ότι έχει κατέπεσε ένα αρκετά μεγάλο κομμάτι της ζωγραφικής και του υποστρώματος. Στο **δωμάτιο 9** αν και δεν έχουμε οροφωγραφία η επίδραση της υγρασίας είναι φανερή γιατί όπως φαίνεται στις φωτογραφίες (Παράρτημα I – II) καθότι έχει καταπέσει ένα μέρος της οροφής.

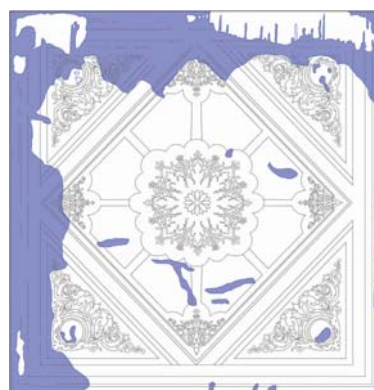
Στα δωμάτια του ορόφου τώρα ,και πιο συγκεκριμένα για τις οροφωγραφίες και τις τοιχογραφίες έχουμε σημαντικά προβλήματα από την δράση της υγρασίας. Στο **δωμάτιο 1** υπάρχουν κηλίδες υγρασίας μεγάλα κομμάτια ζωγραφικής αλλά και υποστρώματος έχουν καταπέσει περιμετρικά, κοντά στις ενώσεις με τους τοίχους. Βλέπουμε ότι η έκταση της είναι αρκετά μεγάλη και μπορούμε να πούμε ότι αυτό συμβαίνει από την εισβολή υδάτων (βροχής) εξαιτίας των εκτεταμένων φθορών στη στέγη.

Εικόνα 6/10 Αποτύπωση σχεδίου και εμφάνιση υγρασίας.

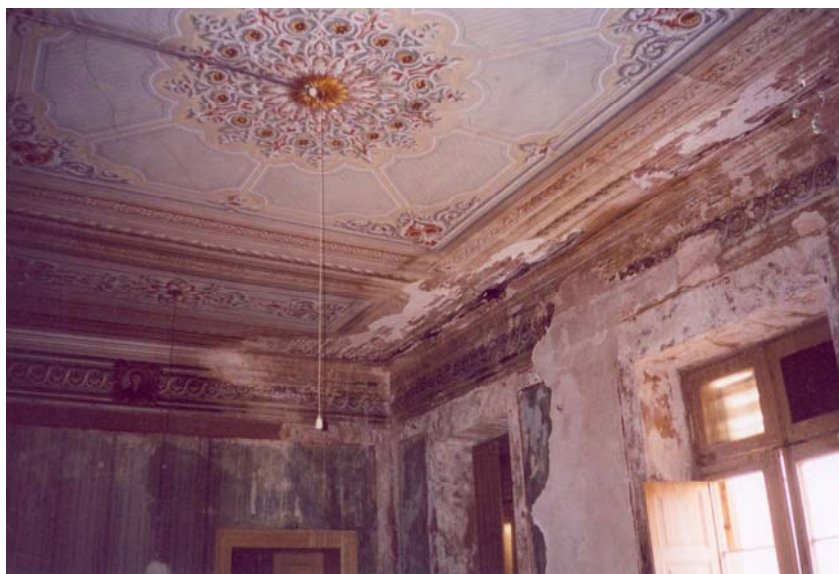
Στο **δωμάτιο 2** του ορόφου παρατηρούμε μια μεγάλη σε έκταση φθορά του χρωματικού στρώματος αλλά και της προετοιμασίας στον τοίχο δίπλα από την μπαλκονόπορτα. Η φθορά αυτή προκλήθηκε από καταστροφή στο σύστημα υδρορροής που περνά από εκείνο το σημείο. Σε αυτό το σημείο έχουν κάνει και την εμφάνιση τους σε αρκετά μεγάλη έκταση και άλατα με την μορφή πούδρας όπως μπορούμε να δούμε και από την φωτογραφία παρακάτω.

Εικόνα 6/11 Όψη της πλευράς με την παρουσία αλάτων δίπλα στο παράθυρο. Δωμάτιο 2. Επίσης διακρίνονται και οι φθορές στο χρωματικό στρώμα.

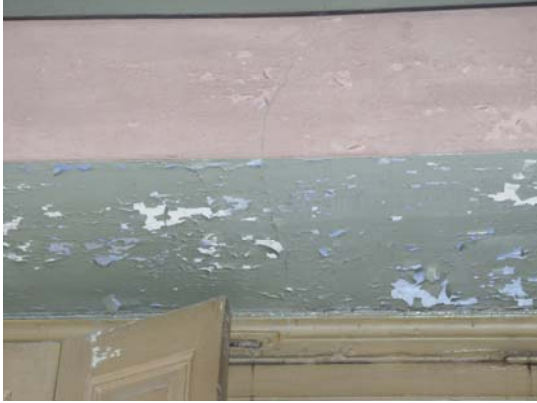
Εικόνα 6/12 Αποφλοιώσεις στο τελευταίο χρωματικό στρώμα (λαδομπογιά)

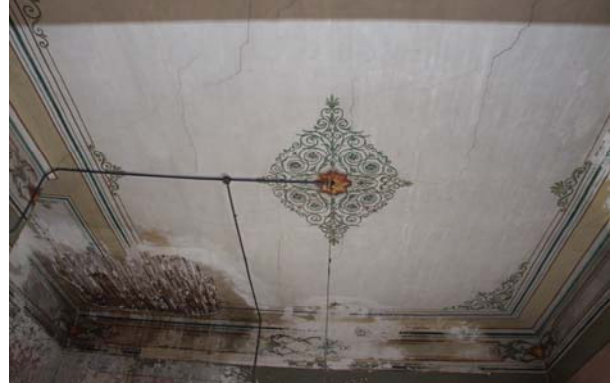
Εικόνα 6/13 Άποψη της οροφोगραφίας και των φθορών στο χρωματικό στρώμα.

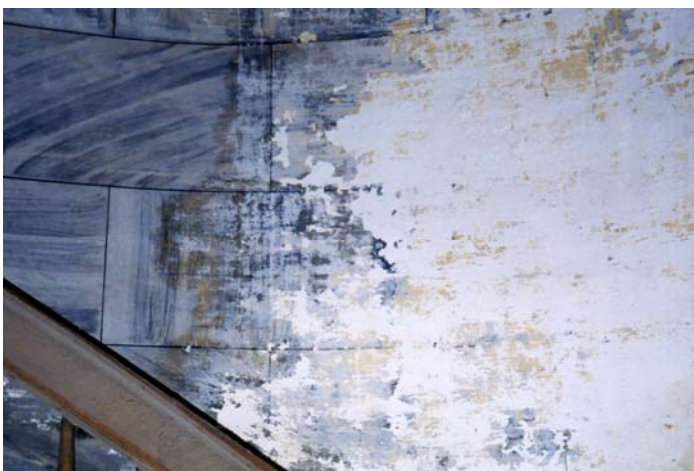
Εικόνα 6/14 Μίμηση μαρμάρου από τον τοίχο της σκάλας . Βλέπουμε την μεγάλη σε έκταση αποφλοιωμένη και αφφλοΐωση λόγω υγρασίας.

Το **δωμάτιο 9** αποτελεί ο χώρος που λαμβάνει χώρα η σκάλα του κτιρίου. Στους τοίχους έχουμε απομίμηση μαρμάρου, που δεν θα την χαρακτηρίζαμε και πολύ καλή, και η οποία έχει υποστεί σε μεγάλη έκταση στην επιφάνειάς της, αποσάθρωση

παράθυρο που βρίσκεται στον τοίχο της σκάλας, που επιτρέπουν στο νερό της βροχής να εισβάλει στο εσωτερικό των τοίχων.

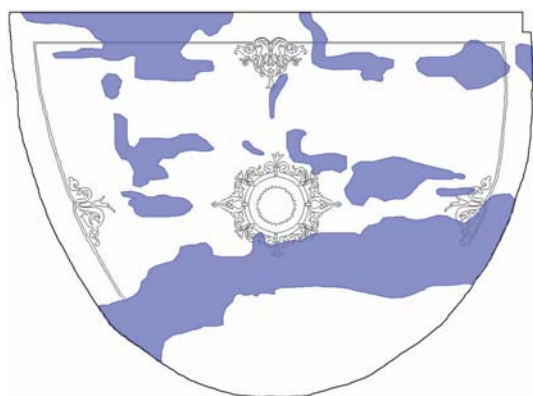
Όπως φαίνεται και στην εικόνα παρακάτω, η οροφή που υπάρχει επάνω από την σκάλα έχει δεχθεί σε αρκετή έκταση εισβολή υγρασίας, προφανώς λόγω των φθορών της στέγης. Βλέπουμε ότι ήδη έχει καταπέσει ένα μέρος της οροφής προφανώς εξαιτίας πάλι της υγρασίας.

Εικόνα 6/15 Αποτύπωση υγρασίας και σχεδίου από την οροφή της σκάλας.

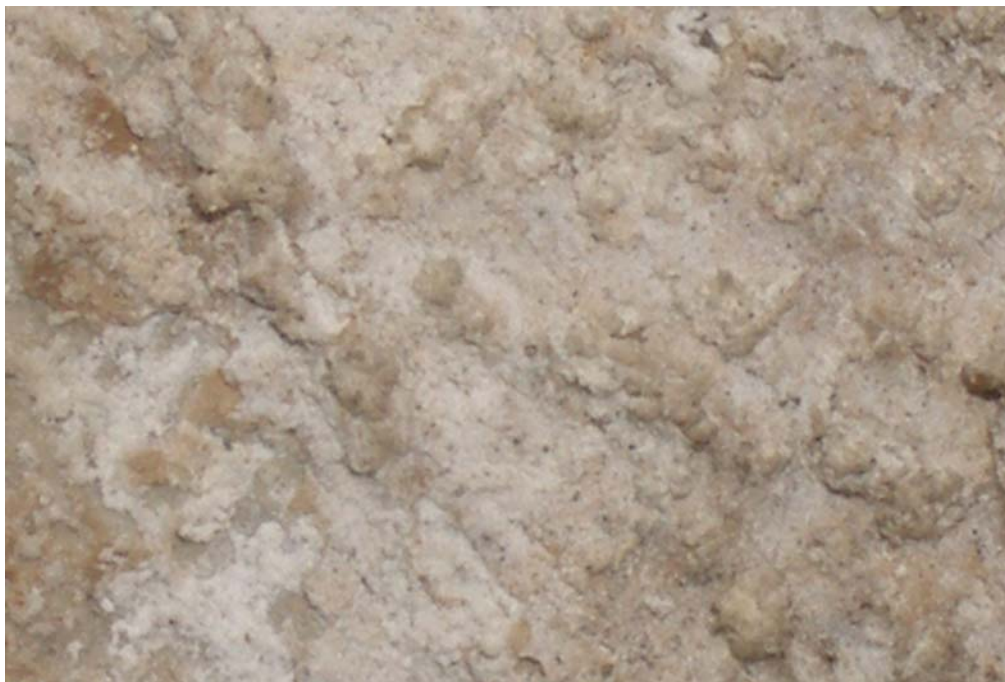
Εικόνα 6/19 Φωτογραφία με ψηφιακή φωτογραφική μηχανή στη ρύθμιση macro κομματιού που λάβαμε κατά την αυτοψία στον χώρο από το δωμάτιο 2 του ορόφου.

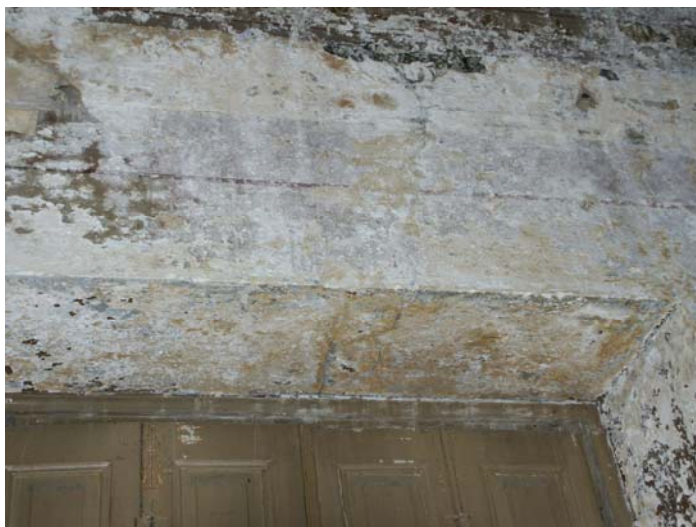
Εικόνα 6/20 Άποψη από τον τοίχο του δωματίου 4 στο ισόγειο . Παρατηρούμε την λευκή κρούστα που έχει σχηματιστεί στην

εξηγεί και το λευκό πέπλο που πολλές φορές παρατηρείτε να καλύπτει την επιφάνεια μιας τοιχογραφίας .

– υγρασίας παρατηρείται **διάλυση** , και ως αποτέλεσμα φθορά, καθώς και η **εναπόθεση**, με αποτέλεσμα τον σχηματισμού μιας λευκής κρούστας στην επιφάνεια της τοιχογραφίας. Όπως είναι φυσικό μια μέση και ιδανική κατάσταση είναι πρακτικά αδύνατο να υπάρξει με αποτέλεσμα μια ιδανική και τέλεια συντήρηση κάτω από τέτοιες συνθήκες είναι ουσιαστικά ακατόρθωτη. Θα μπορούσαμε να υποθέσουμε λοιπόν ότι η λευκή κρούστα που βλέπουμε σε αρκετά μεγάλη έκταση σε διάφορα δωμάτια ίσως να προέρχεται μέσω αυτή της διαδικασίας.

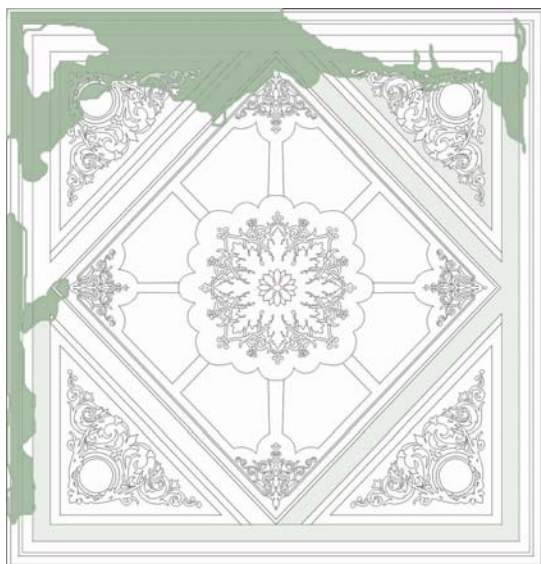
Στο μοναδικό δωμάτιο που φαίνεται να έχει προσβληθεί έντονα από κάποιο βιολογικό παράγοντα, που μάλλον είναι μούχλα είναι το δωμάτιο 1 του ορόφου. Όπως φαίνεται και στην σχεδιαστική αποτύπωση στην εικόνα παρακάτω η

Εικόνα /21 Αποτύπωση του σχεδίου και της έκταση της επίθεσης από βιολογικούς παράγοντες.

μούχλα φαίνεται να έχει προσβάλει σε αρκετά μεγάλη έκταση την οροφωγραφία. Αυτό, υποθετικά μιλώντας, μπορεί να προκλήθηκε για τον πολύ απλό λόγο ότι στο συγκεκριμένο σημείο του κτιρίου, καθώς, όπως αναφέρθηκε και παραπάνω οι βιολογικοί παράγοντες, αναπτύσσονται όπου βρουν τις ιδανικότερες συνθήκες. Ωστόσο γενικότερα στις οροφωγραφίες/τοιχογραφίες δεν συναντάμε ιδιαίτερο πρόβλημα από τέτοιου είδους επίθεση.

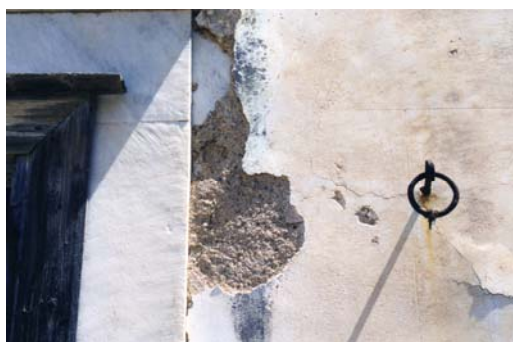
Εικόνα 6/22 Ρωγμές και αποκολλήσεις στο εξωτερικό του κτιρίου δίπλα από το κάσωμα της μπαλκονόπορτας στο όροφο.

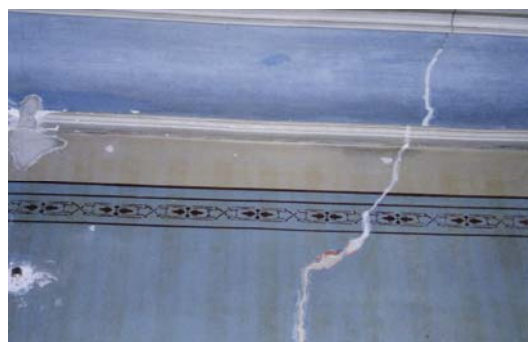
Εικόνα6/23 Ρωγμή στο τραχύλωμα και στον τοίχο του δωματίου 1 στο ισόγειο

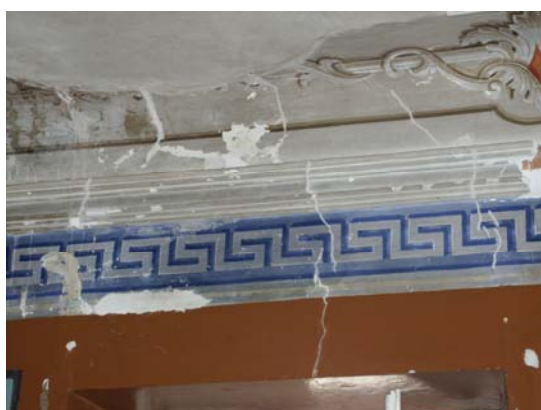
Εικόνα 6/24 Διακρίνουμε ρωγμές σε τοίχο και οροφή του δωματίου 1 του ισονείου

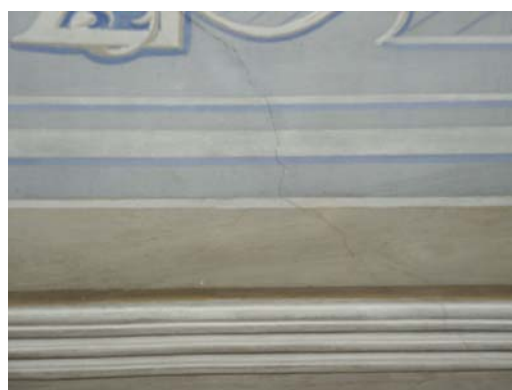
Εικόνα6/25 Ρωγμή στην οροφή

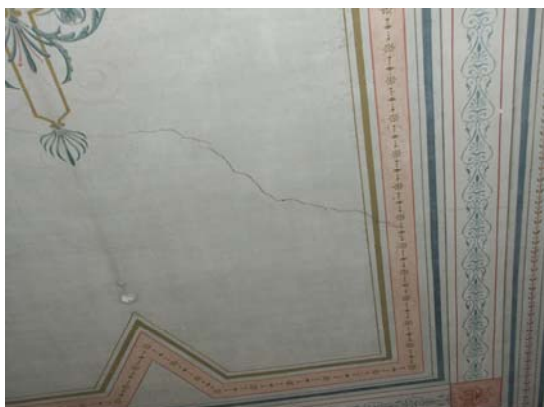
Εικόνα 6/26 Ρωγμή στην οροφografia του δωματίου 4 του ισογείου

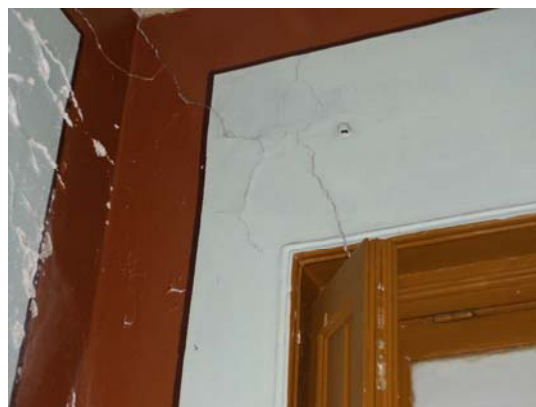
Εικόνα 6/27 Ρωγμή επάνω από το κάσωμα πόρτας στο δωμάτιο 4 του ισογείου

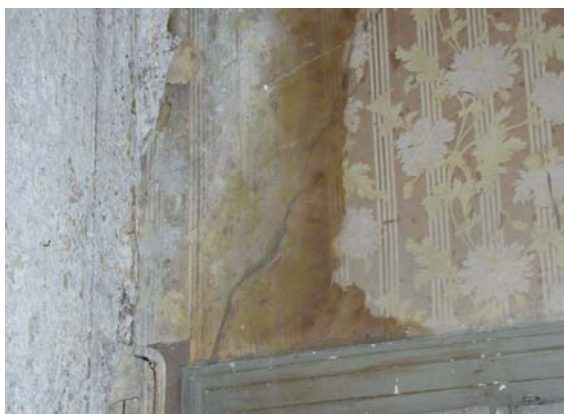
Εικόνα 6/28 Ρωγμή επάνω από το κάσωμα στο δωμάτιο 5 του ισογείου

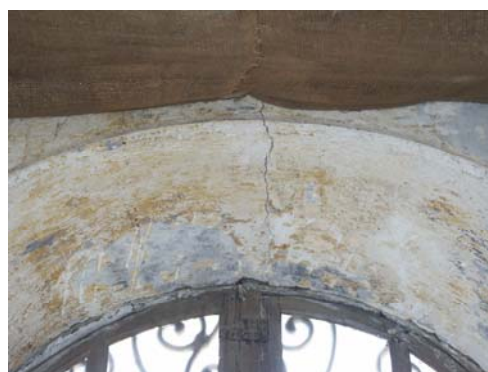
Εικόνα 6/29 Ρωγμή στην καμάρα επάνω από το κάσωμα στο παράθυρο του δωματίου 9 στο

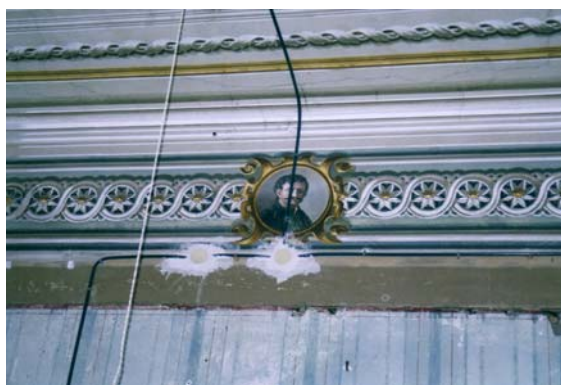
Εικόνα 6/30 Νεότερες επεμβάσεις για την εγκατάσταση ηλεκτρικού ρεύματος στο δωμάτιο 2 του

τοποθετήθηκαν καλώδια για την εγκατάσταση ηλεκτρικού ρεύματος. Με τον τρόπο αυτό λοιπόν σε πολλά σημεία βλέπουμε καλώδια να διασχίζουν οροφωγραφίες και τοιχογραφίες και μπουάτ όπου συναντιούνται τα καλώδια. Μία ακόμα επέμβαση που βλέπουμε σε πάρα πολλά σημεία στους τοίχους και τις οροφές είναι στοκαρίσματα σε ρωγμές και μικρές απώλειες. Δεν γνωρίζουμε το πότε ακριβώς έγιναν οι επεμβάσεις αυτές.

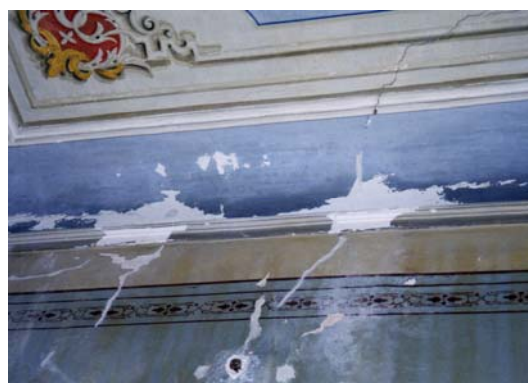
Εικόνα 6/31 Στοκαρίσματα σε ρωγμές και μικρές απώλειες.

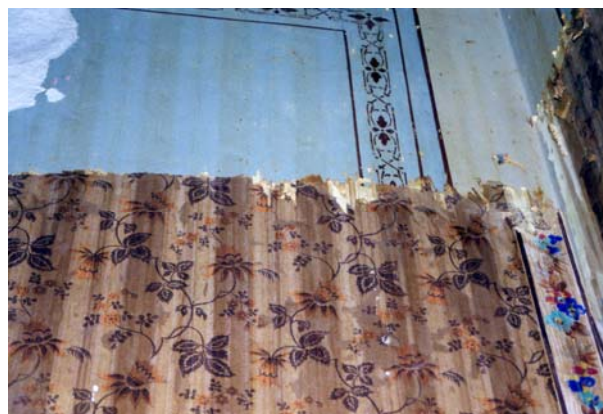
Εικόνα 6/32 Ταπετσαρία που έχει τοποθετηθεί επάνω από το ζωγραφικό στρώμα σε τοιχογραφία

Ακριβώς τα ίδια ισχύουν και για τις τοποθετημένες ταπετσαρίες επάνω από τις τοιχογραφίες, τα επίθετα πλακάτα χρώματα πλαστικού που έχουν καλύψει ολόκληρες επιφάνειες των τοιχογραφιών αλλά ίσως και των οροφωγραφιών κάτι που δεν έχει ελεγχθεί. Τέλος συνήθως στους διαδρόμους αντί για πλακάτα

Αν και είναι , από ότι φαίνεται οι μοναδικές επεμβάσεις στις επιφάνειες, δεν είναι καθόλου ασήμαντες γιατί κοιτάζοντας τα δωμάτια βλέπουμε μεγάλες αλλοιώσεις στην αισθητική τους. Το πρόβλημα ίσως να μην περιορίζεται στον αισθητικό παράγοντα . Ειδικά όταν μιλάμε για ταπετσαρίες μπορούμε να υποθέσουμε ότι υπάρχει πιθανότητα να εμφανιστούν φθορές που θα έχουν να κάνουν με βιολογικούς παράγοντες μεταξύ ζωγραφικής επιφάνειας και της ταπετσαρίας.

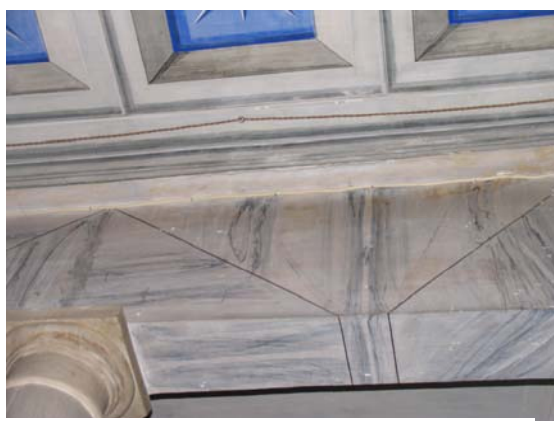
Εικόνα 6/33 Απομίμηση μαρμάρου στην οροφωγραφία και τις κολώνες του ορόφου

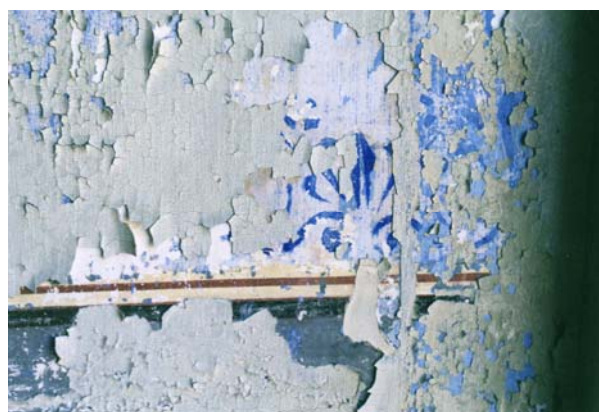
Εικόνα 6/34 Επίθετο πλακάτο χρώμα

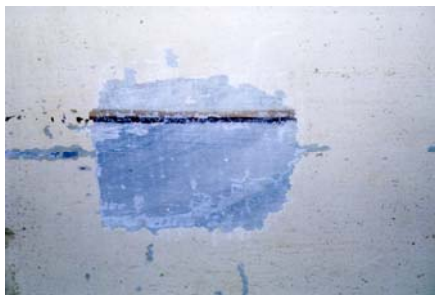
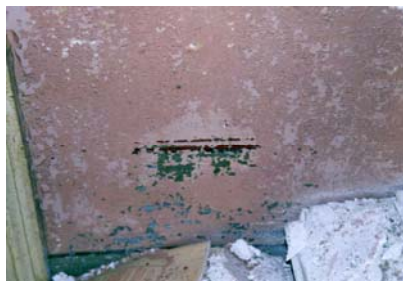
Εικόνα 7/1 Μηχανική αφαίρεση επίθετου πλακάτου πλαστικού χρώματος, στο ύψος του πασαμέντο

Εικόνα 7/2 Μηχανική αφαίρεση επίθετου πλακάτου πλαστικού χρώματος, στο ύψος του πασαμέντο

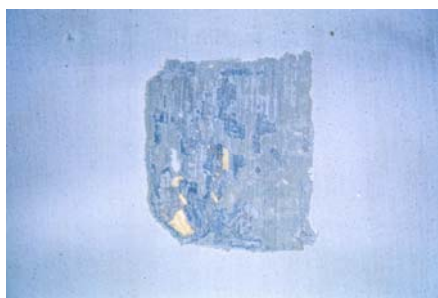
Εικόνα 7/3 Μηχανική αφαίρεση επίθετου χρώματος. Δοκιμή καθαρισμού

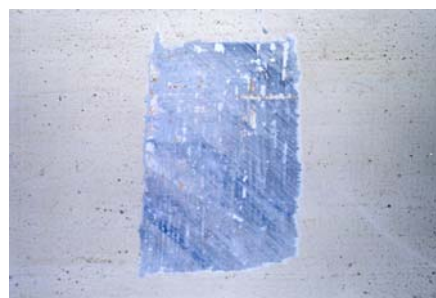
Εικόνα 7/4 Μηχανική αφαίρεση επίθετου πλαστικού χρώματος. Διαφαίνεται ότι το υποκείμενο στρώμα απεικονίζει απομίμηση μαρμάρου

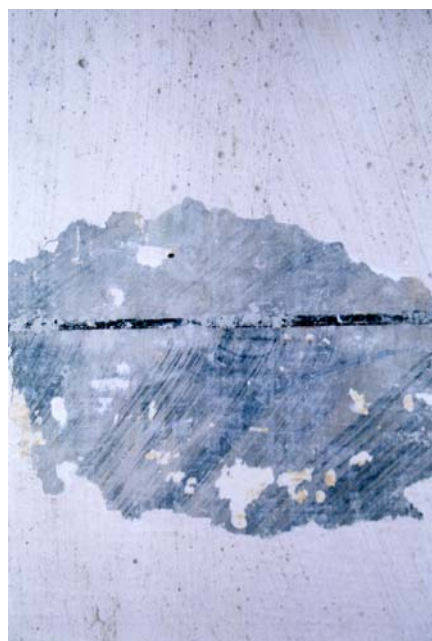
Εικόνα 7/5 Μετά από τον μηχανικό καθαρισμό στο ύψος του πασαμέντο αποκαλύπτεται και εδώ απομίμηση μαρμάρου.

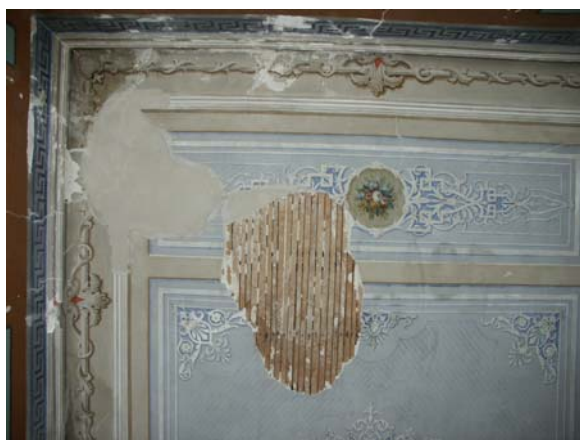
Εικόνα 7/6 Για παράδειγμα αυτή θεωρείται μια αρκετά μεγάλη απώλεια. (δωμάτιο 1, ισόγειο.)

απώλειες των οροφोगραφιών όπου υπάρχουν. Η ζωγραφική επιφάνεια περιμετρικά της απώλειας, καλό είναι να φιξαριστεί ή να καλυφθεί με κάποιο τρόπο, προκειμένου, σε περίπτωση που περάσει κονίαμα πλήρωσης της απώλειας, να μην έχουμε φθορά όταν καθαρίσουμε. Το αυθεντικό κονίαμα στα όρια της απώλειας καλό είναι να

εμποτιστεί με Hydro Ground 750 της Lascaux(σε νερό) για την καλύτερη συνοχή του με το νέο κονίαμα, αλλά και για να ανακτήσει την δύναμη του. Το κονίαμα που θα χρησιμοποιηθεί για την πλήρωση των απωλειών θα πρέπει να είναι ίδιας ή παρόμοιας σύστασης και κοκκομετρίας, με το αυθεντικό προκειμένου να πετύχουμε την καλύτερη συνοχή. Όπως έδειξαν και τα αποτελέσματα των αναλύσεων (βλ. κεφάλαιο 5 FT-IR) τα περισσότερα στρώματα των κονιαμάτων περιέχουν ανθρακικό ασβέστιο και γύψο, ως συνδετικό υλικό, και κάποιο αδρανές. Επομένως και τα νέα κονιάματα θα πρέπει να έχουν μια τέτοια σύσταση. Τα υλικά στα οποία θα εφαρμόσει το νέο κονίαμα, θα πρέπει να υγρανθούν με νερό, προκειμένου να το δεχθούν και να το συγκρατήσουν ευκολότερα μιας και ο χαρακτήρας του κονιάματος είναι και αυτός υγρός, οπότε έρχονται έτσι σε συνάφεια. Η εφαρμογή των κονιαμάτων, γίνεται με την χρήση σπάτουλας (σε διάφορα μεγέθη ανάλογα με το που βρίσκονται οι εργασίες και πόση λεπτομέρεια χρειάζεται) και μυστριού. Σημαντικό είναι ότι όταν τελειώσουν οι διαδικασίες πλήρωσης το κονίαμα θα πρέπει να έχει τέτοιο τόνο χρώματος ώστε να μην δημιουργείται η αίσθηση του λεκέ. Στο σημείο αυτό μπορούν να γίνουν τα

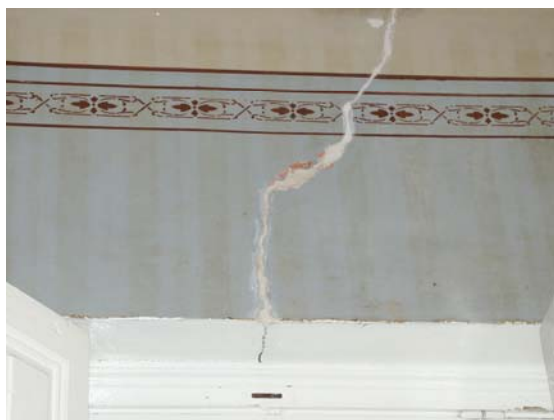
Εικόνα 7/7 Ρωγμή η οποία έχει στοκαριστεί σε κάποια παλαιότερη επέμβαση, και επιβάλλεται να ξαναστοκαριστεί με τον τρόπο που αναφέρεται.

στοκαρίσματα των ρωγμών της ζωγραφικής επιφάνειας. Θα γίνουν και αυτά με την εφαρμογή κονιάματος ίδιου με το αυθεντικό, αλλά με μικρότερη κοκκομετρία και κατάλληλο χρώμα, συναφές με τα γειτονικά χρώματα της ζωγραφικής περιμετρικά της ρωγμής, σε

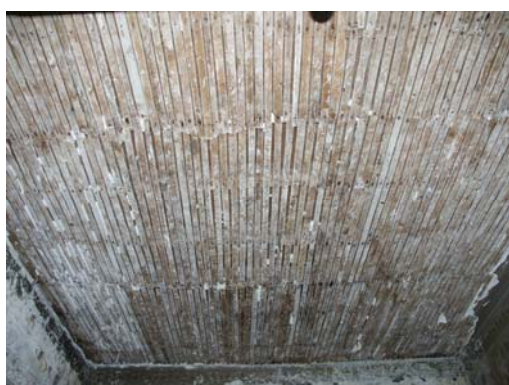
Εικόνα 8/1 Παρατηρούμε ότι έχει χαθεί στο σύνολό της η οροφογραφία. Διακρίνεται καθαρά το μπαγδατί. Δωμάτιο 5 ισόγειο.

εφόσον δεν υπάρχει καθόλου μάρτυρας του αυθεντικού χρώματος-σχεδίου. Ωστόσο πρέπει να πούμε ότι, σίγουρα επιβάλλεται να εκπονηθεί μια ξεχωριστή μελέτη για την αποκατάσταση εκείνων των οροφογραφιών που έχουν καταπέσει στο σύνολό τους, και επομένως έχει χαθεί κάθε στοιχείο για το τι εικονίζονταν. Αυτό θεωρείται απαραίτητο προκειμένου να συμπληρωθούν και να αποκατασταθούν αισθητικά, με αντίστοιχες οροφογραφίες που θα τηρούν τον χαρακτήρα που ακολουθεί ο διάκοσμος της οικίας Πρασσακάκη. Τέτοια παραδείγματα, όπου έχει πέσει ολοκληρωτικά η οροφή (ενδεχόμενη ζωγραφική και υπόστρωμα) μπορούμε να δούμε στα δωμάτια 5, 8 και 9 του ισόγειου και 3, 7 και 8 του ορόφου. Σε περιπτώσεις τώρα όπου έχουμε μεγάλες απώλειες ζωγραφικής και υποστρώματος θα συμπληρωθεί κονίαμα.

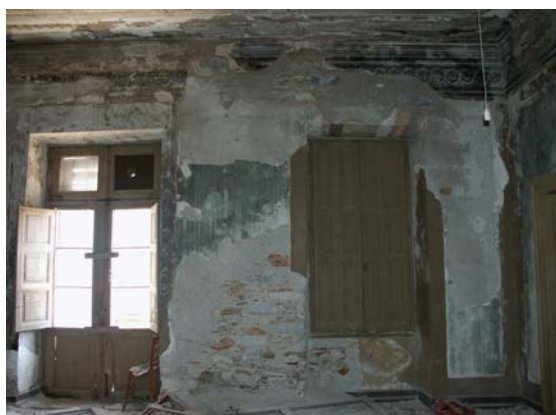
Εικόνα 8/2 Απώλεια χρωματικού στρώματος δωμάτιο 2 όροφος.

Όπου έχουμε απώλειες, που διακόπτουν την ζωγραφική και είναι αρκετά μεγάλης έκτασης, πιο συγκεκριμένα τις συναντούμε σε απομιμήσεις ορθομαρμάρωσης ή απλά πλακάτα χρώματα, θα αποκατασταθούν με την ακριβή μίμηση του σχεδίου ή του χρώματος. Επιβάλλεται να γίνει μια

τέτοιου είδους επέμβαση με αυτό τον τρόπο, διότι εξαιτίας της μεγάλης έκτασης, οποιαδήποτε άλλη προσπάθεια όπως ένα ουδέτερο χρώμα, ή ένα χαμηλότερου τόνου χρώμα θα έδινε την εντύπωση ενός μεγάλου λεκέ και δεν θα υπήρχε καμία αισθητική ομοιομορφία (εικόνες 8/2, 8/3).

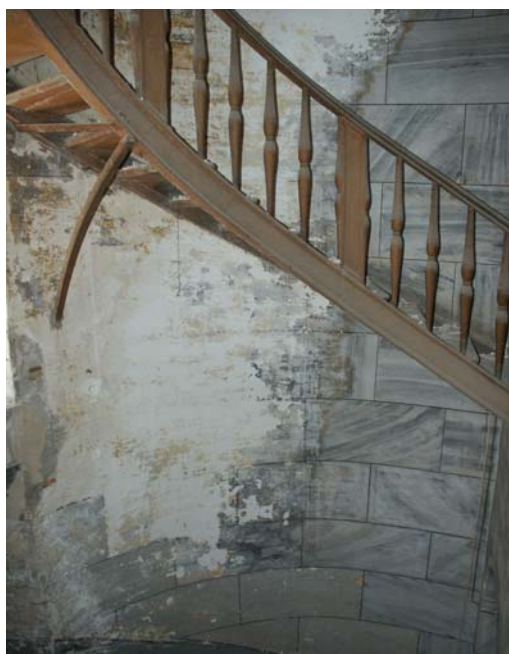
Εικόνα 8/3 Απώλεια χρωματικού στρώματος στην περιοχή της σκάλας.

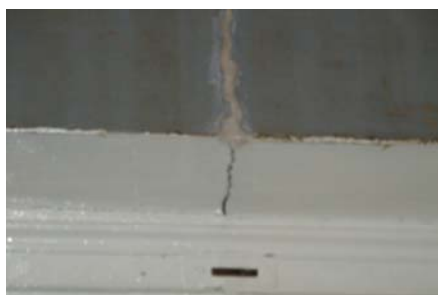
Εικόνα 8/4 Στοκάρισμα επάνω από κάσωμα πόρτας το οποίο δεν δίνει αθόλου καλό αισθητικό αποτέλεσμα.
