« ΜΕΛΕΤΗ ΣΥΝΤΗΡΗΣΗΣ &
ΑΠΟΚΑΤΑΣΤΑΣΗΣ
ΤΩΝ ΟΡΟΦΟΓΡΑΦΙΩΝ & ΤΟΙΧΟΓΡΑΦΙΩΝ
ΤΟΥ
ΝΕΟΚΛΑΣΙΚΟΥ ΚΤΙΡΙΟΥ
“ΟΙΚΙΑ ΠΡΑΣΣΑΚΑΚΗ”
ΣΤΗ ΣΥΡΟ »

ΠΤΥΧΙΑΚΗ
ΕΡΓΑΣΙΑ ΜΕ ΘΕΜΑ :

**«ΜΕΛΕΤΗ ΣΥΝΤΗΡΗΣΗΣ &
ΑΠΟΚΑΤΑΣΤΑΣΗΣ ΤΩΝ ΟΡΟΦΟΓΡΑΦΙΩΝ
& ΤΟΙΧΟΓΡΑΦΙΩΝ ΤΟΥ ΝΕΟΚΛΑΣΙΚΟΥ
ΚΤΙΡΙΟΥ "ΟΙΚΙΑ ΠΡΑΣΣΑΚΑΚΗ" ΣΤΗ
ΣΥΡΟ»**

ΜΕΛΕΤΗ ΟΙΚΙΑΣ ΠΡΑΣΣΑΚΑΚΗ

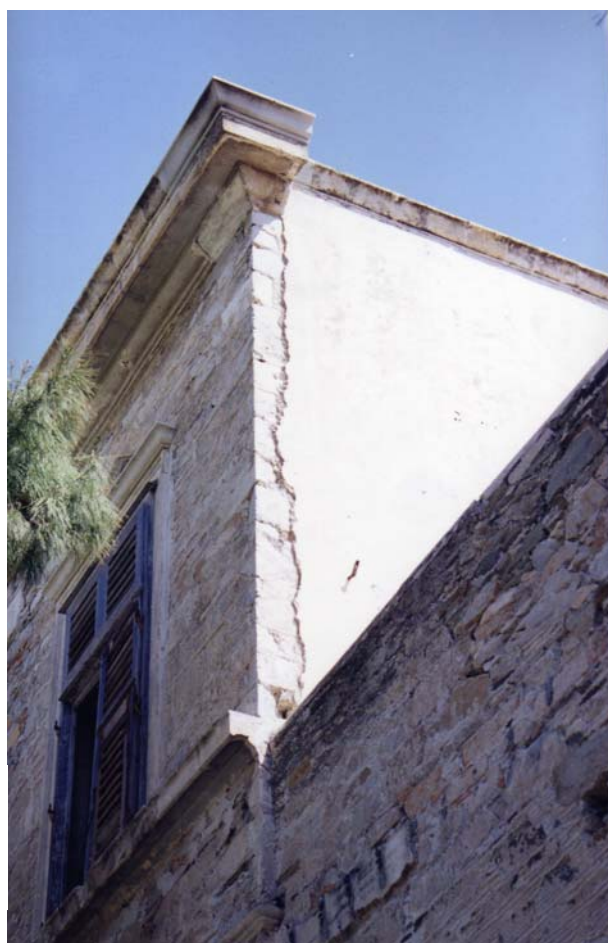
Εικόνα Ι/15 Λεπτομέρεια του εξωτερικού τοίχου, από την οδό Βαφιαδάκη, όπου διαφαίνονται τα υπολείμματα σοβά.

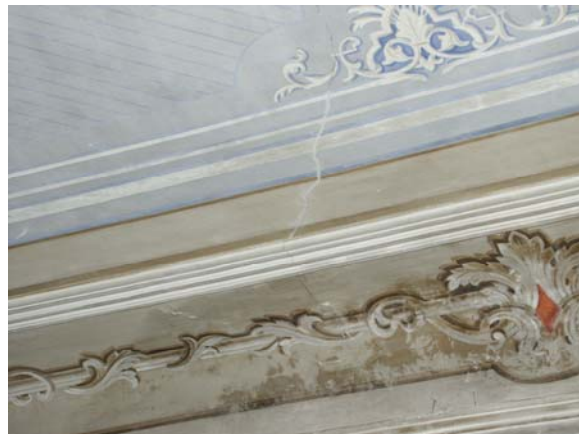
Εικόνα Ι/17 Λεπτομέρεια διακοσμητικού στοιχείου από το τραχήλωμα. Διαφαίνεται μια λεπτή ρωγμή.

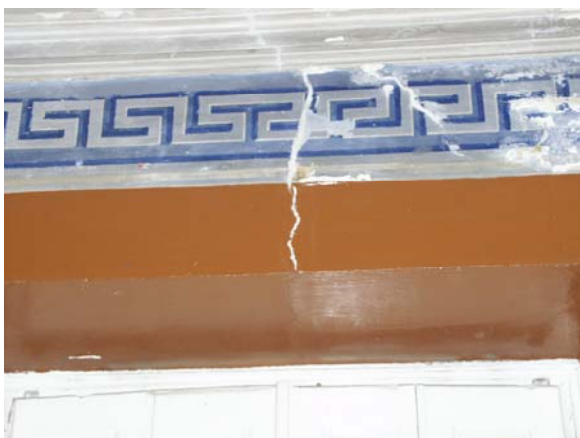
Εικόνα Ι/18 Λεπτομέρεια διακοσμητικού στοιχείου. Μπορούμε να δούμε ρωγμές, που μάλιστα έχουν στοκαριστεί, και το επίθετο πλαστικό χρώμα.

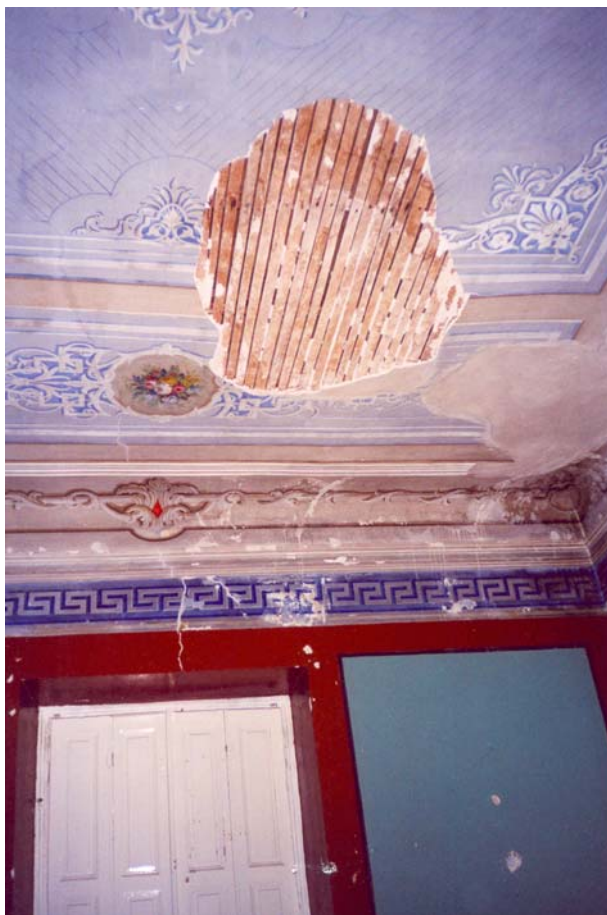
Εικόνα Ι/20 Διακρίνουμε το κομμάτι οροφोगραφίας που έχει καταπέσει και τα επίθετα χρώματα που έχουν επιζωγραφιστεί με την μορφή πλαισίων. Προσανατολισμός ΑΒ

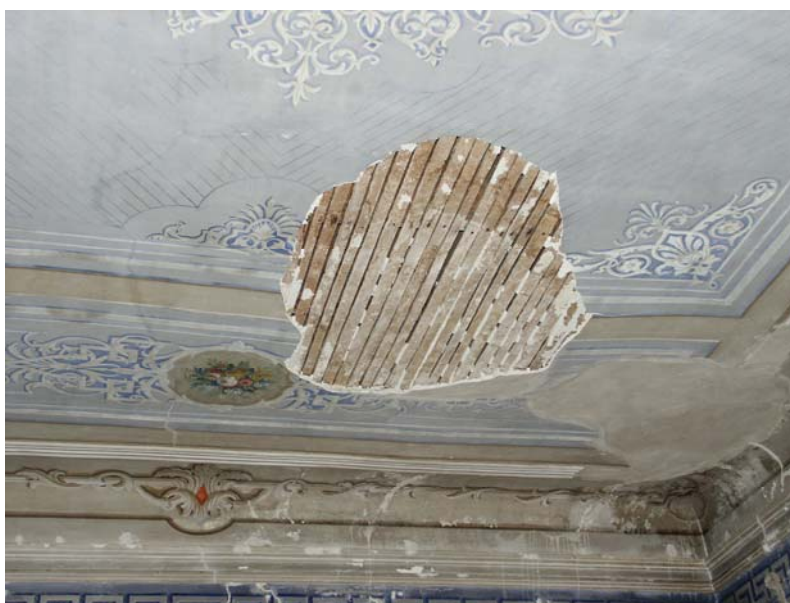
Εικόνα Ι/21 Διακρίνουμε το τμήμα οροφोगραφίας που έχει πέσει και πλέον φαίνεται το υποστήριγμα (ο μπαγδαντί) Προσανατολισμός ΑΒ

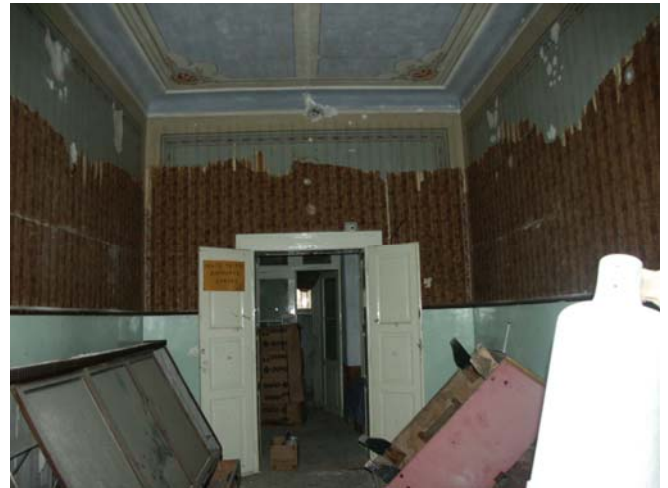
Εικόνα Ι/23 Ο τοίχος με την είσοδο του δωματίου, διαφαινόνται τα επάλληλα στρώματα ταπετσαρίας και τα διάσπαρτα αντικείμενα, σημάδι μακρόχρονης εγκατάλειψης. Τοίχος ΒΓ

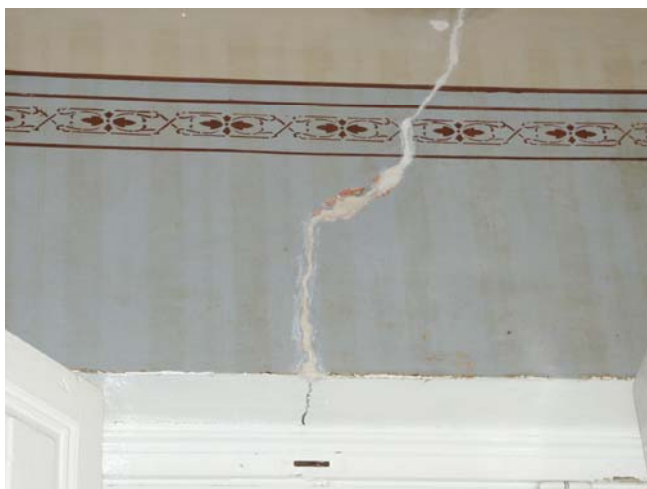
Εικόνα Ι/26 Ρωγμή που έχει στοκαριστεί.

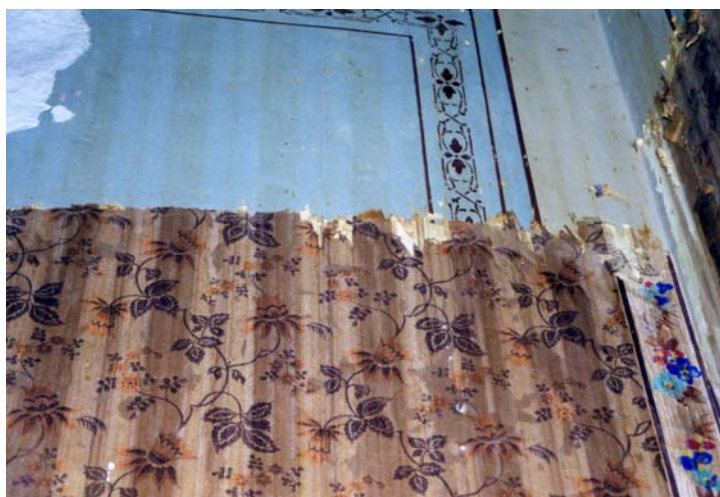
Εικόνα Ι/27 Επάλληλα στρώματα ταπετσαρίας που καλύπτουν τους τοίχους του δωματίου

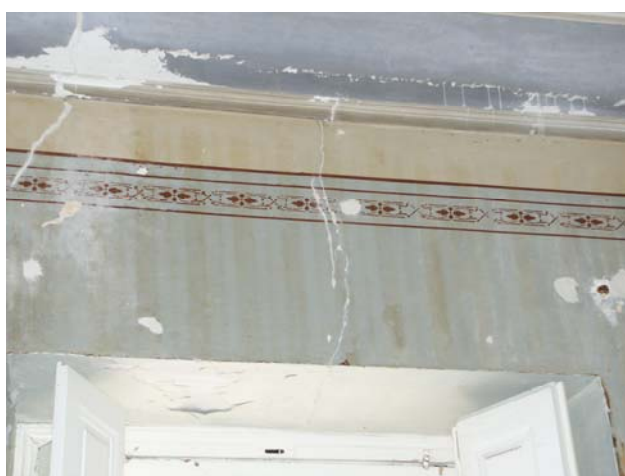
Εικόνα Ι/28 Στοκαρισμένες ρωγμές και μικρές απώλειες στο τραχήλωμα

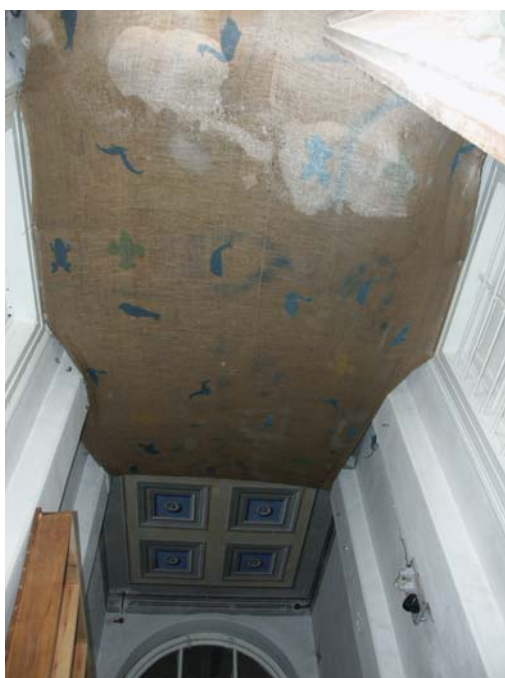
Εικόνα Ι/31 Άποψη της οροφής. Βλέπουμε ότι είναι καλυμμένο το μεγαλύτερο της μέρος, ίσως για την αποφυγή ατυχήματος από καταπτώσεις της οροφογραφίας.

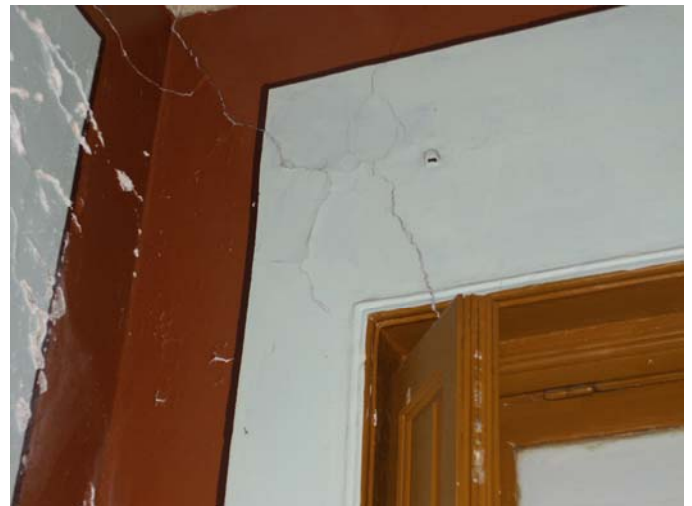
Εικόνα Ι/36 Ρωγμές επάνω από το παράθυρο του τοίχου ΑΒ

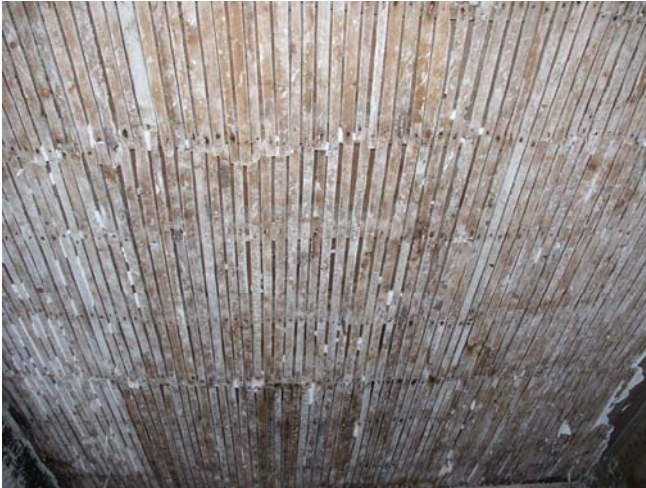
Εικόνα Ι/37 Η οροφή του δωματίου έχει καταπέσει ολοκληρωτικά.

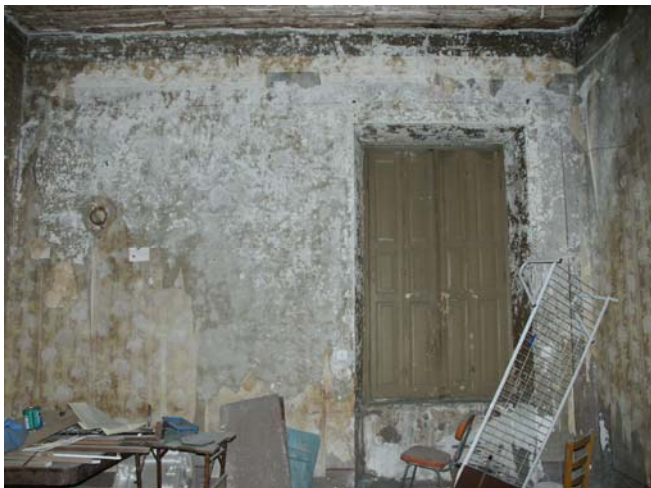
Εικόνα Ι/39 Τοίχος ΓΔ, Διακρίνουμε τα σημάδια αποσάθρωσης της ταπετσαρίας και αποφλοιώσεις του επίθετου χρώματος επάνω από το παράθυρο

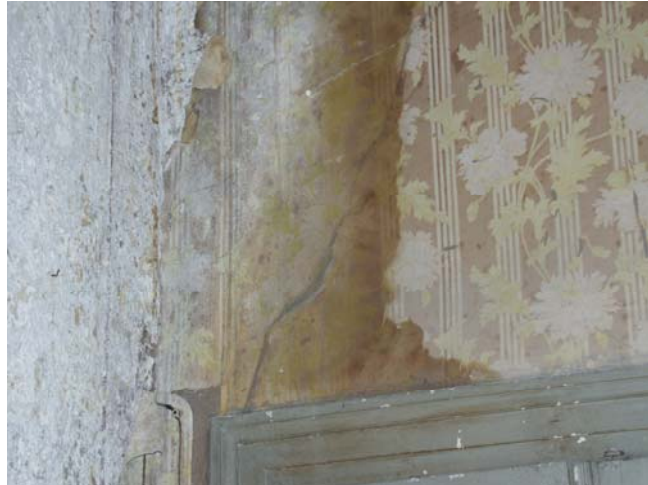
Εικόνα Ι/41 Ρωγμή επάνω από την πόρτα στον τοίχο ΑΒ

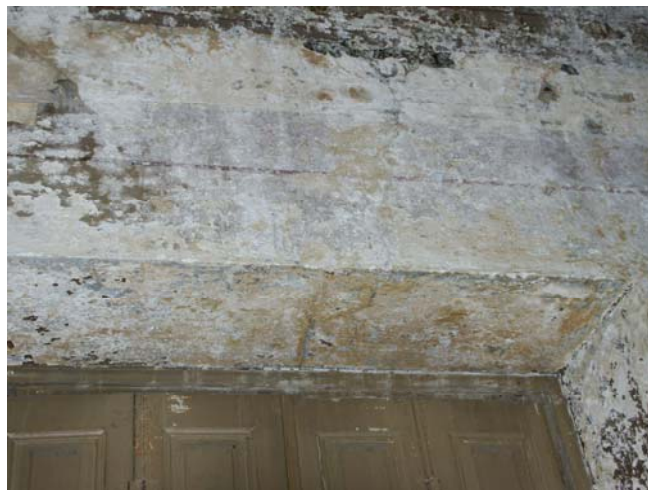
Εικόνα Ι/42 Αποσάθρωση και αφλοίωση του χρωματικού στρώματος λόγω υγρασίας.

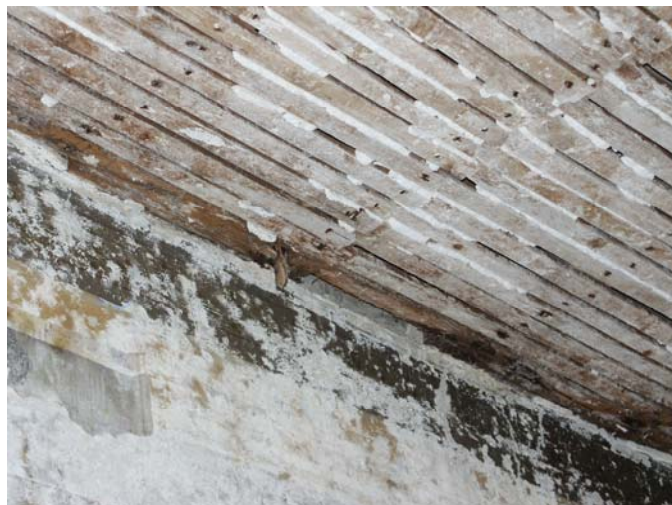
Εικόνα Ι/43 Αποσάθρωση και αφλοίωση του χρωματικού στρώματος λόγω υγρασίας. Φαίνεται επίσης το μπαγδατί.

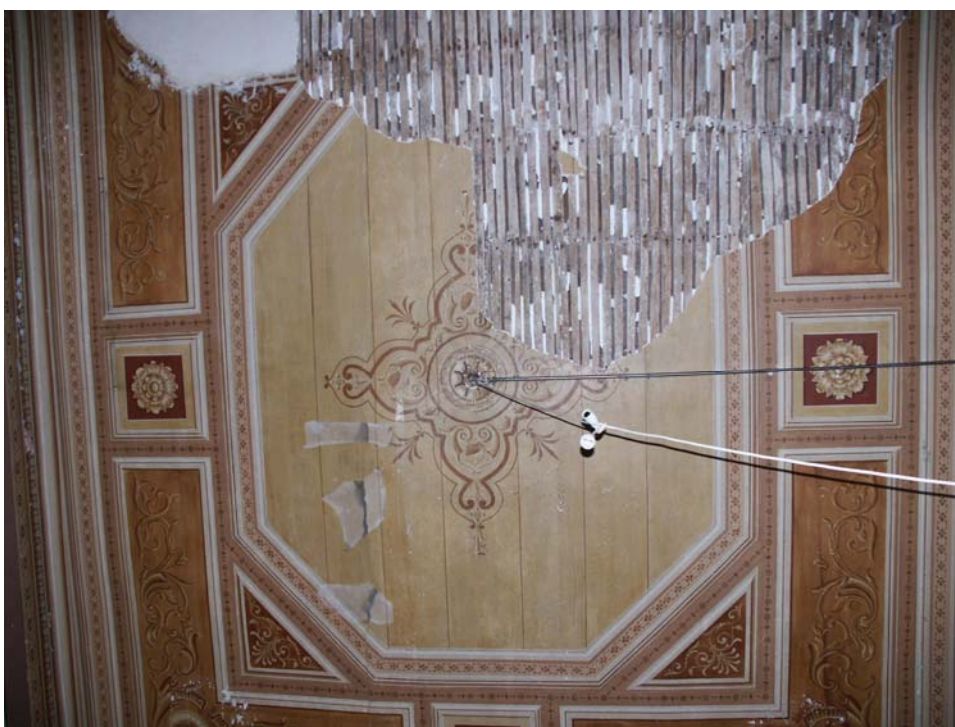
Εικόνα Ι/50 Άποψη του τμήματος που έχει καταπέσει και φαίνεται το μπαγδατί

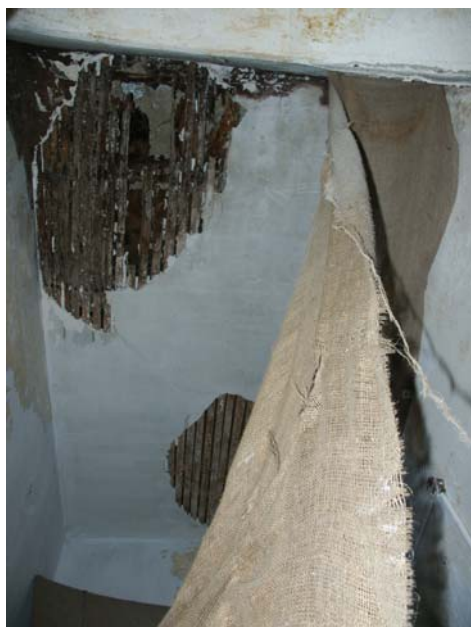
Εικόνα I/51 Η οροφή του δωματίου. Διακρίνουμε τις μεγάλες φθορές λόγω υγρασίας. Επίσης βλέπουμε το κομμάτι ύφασμα που κάλυπτε την οροφή, πιθανόν να υπήρχα φόβος πτώσεων σοβά.

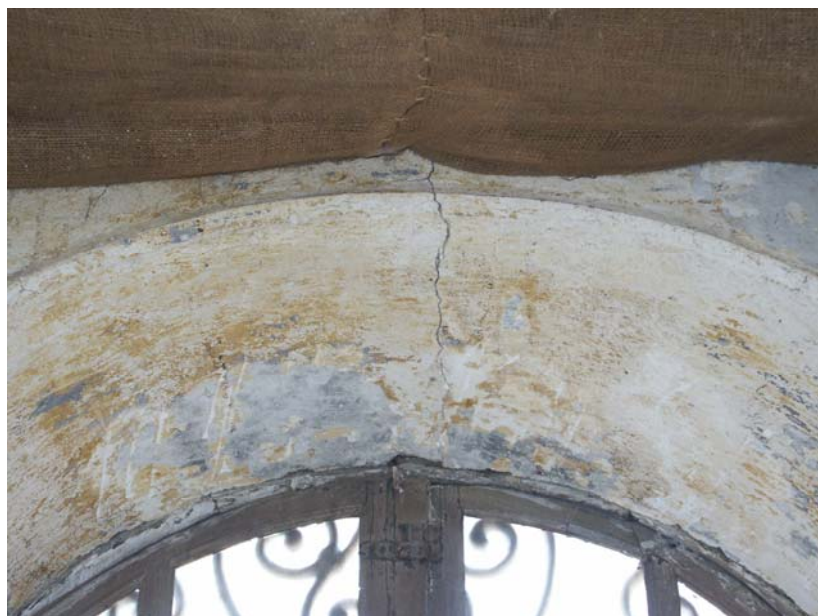
Εικόνα I/52 Ρωγμή στην καμάρα επάνω από το παράθυρο του δωματίου.

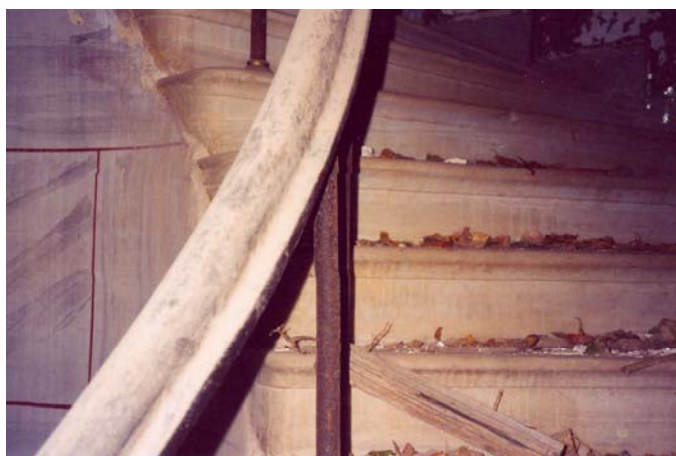
Εικόνα I/53 Άποψη της σκάλας που οδηγεί στον πρώτο όροφο. Διακρίνουμε στα σκαλοπάτια κομμάτια από σοβά.

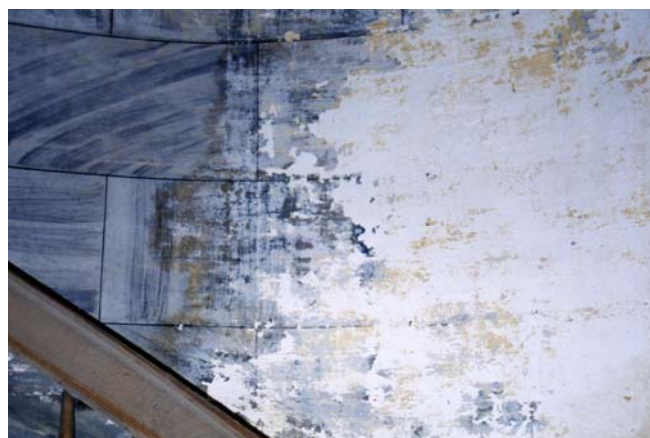
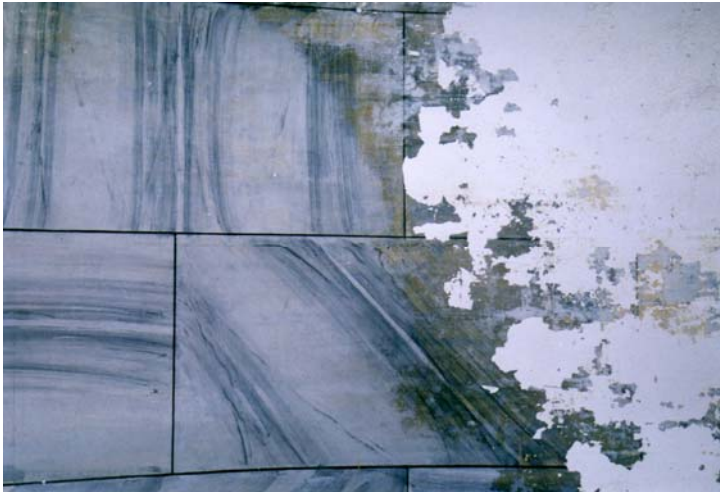
Εικόνα I/54 Άποψη της απομίμησης ορθομαρμάρωσης. Διακρίνουμε την πολύ μεγάλη σε έκταση, αποσάθρωση της ζωγραφικής επιφάνειας λόγω υγρασίας που προκαλείται από τα νερά της βροχής, τα οποία μπαίνουν από τις φθορές της στέγης, και του παραθύρου.

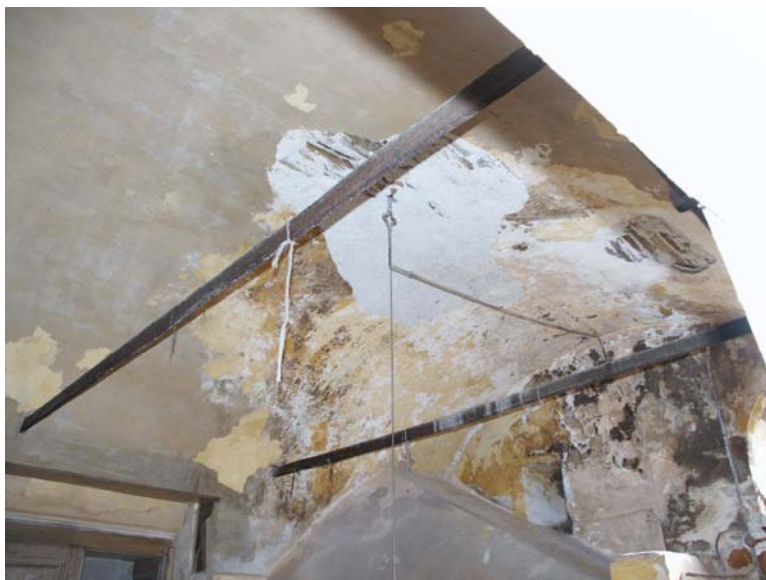
Εικόνα Ι/57 Η οροφή του δωματίου. Διαφαίνονται οι φθορές που έχει προκαλέσει η επίδραση της υγρασίας.

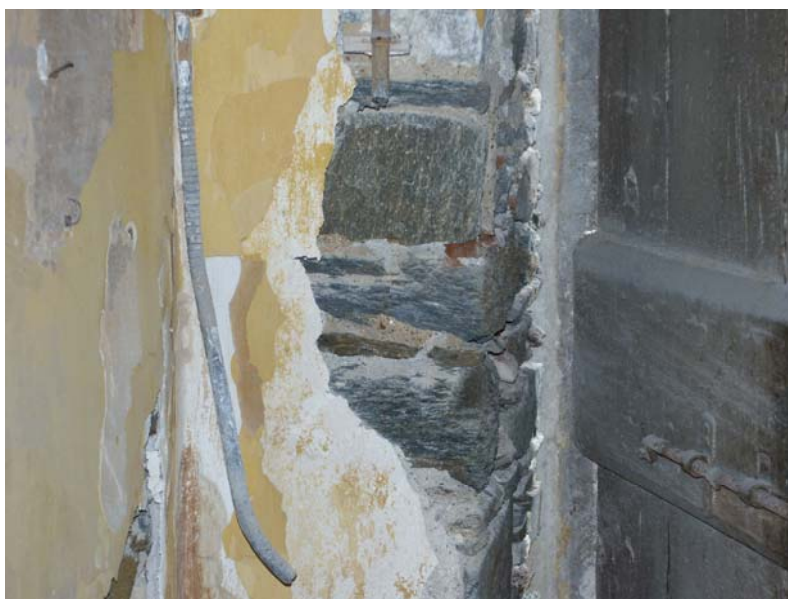
Εικόνα Ι/58 Έχει καταπέσει κομμάτι υποστρώματος δίπλα από την πόρτα του δωματίου, και έτσι μπορούμε να δούμε την τοιχοποιία, δηλαδή το υποστήριγμα.

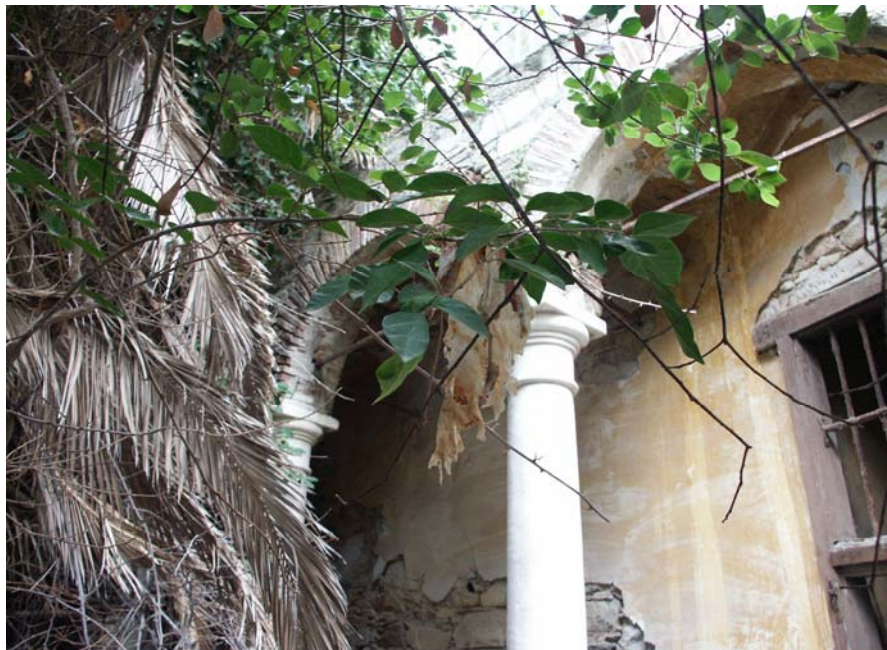
Εικόνα Ι/60 Ο χώρος 16. Διακρίνουμε τις φθορές στον εξωτερικό τοίχο και την κολώνα.

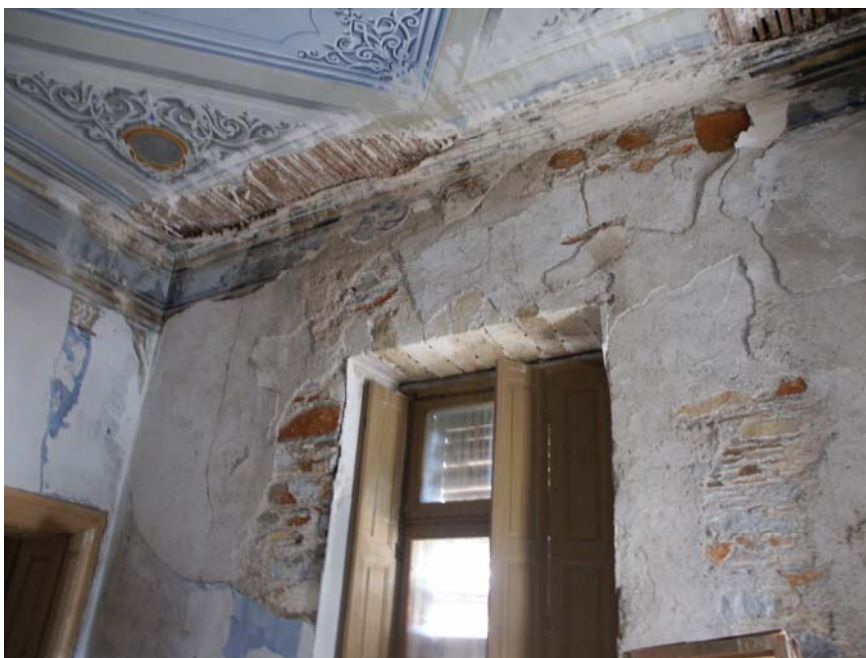
Εικόνα Ι/65 Τοίχος ΔΑ, παρατηρούμε την ανομοιομορφία , λόγω καταπτώσεων, της ζωγραφικής επιφάνειας. Επίσης μπορούμε να διακρίνουμε και τα ξύλα του μπαγδατί.

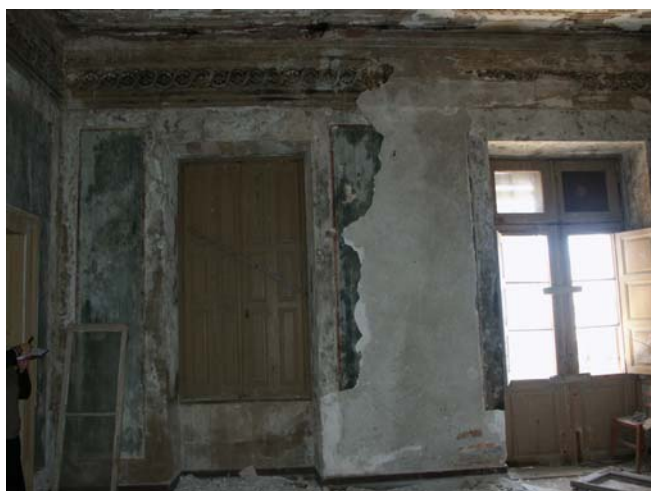
Εικόνα I/72 Το αριστερό μέρος του τοίχου ΑΔ. Έχει καταπέσει μεγάλο μέρος της ζωγραφική αλλά και της προετοιμασίας, λόγω υγρασίας που εισέρχεται μέσω του τοίχου, από τις φθαρμένες υδρορροές που βρίσκονται σε εκείνο το σημείο εξωτερικά.

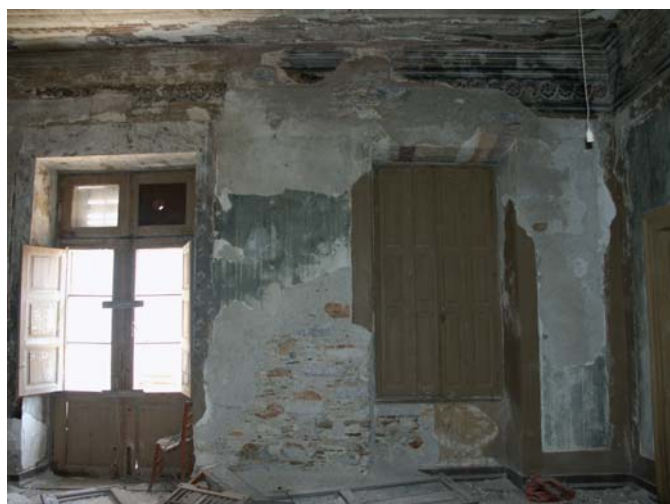
Εικόνα I/73 Το δεξί μέρος του τοίχου ΑΔ. Έχει καταπέσει μεγάλο μέρος της ζωγραφική αλλά και της προετοιμασίας, λόγω υγρασίας που εισέρχεται μέσω του τοίχου, από τις φθαρμένες υδρορροές που βρίσκονται σε εκείνο το σημείο εξωτερικά.

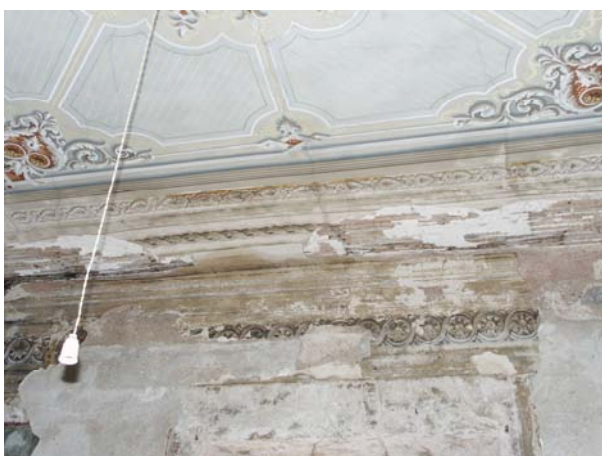
Εικόνα Ι/76 Παρατηρούμε τις απώλειες της χρωματικής επιφάνειας.

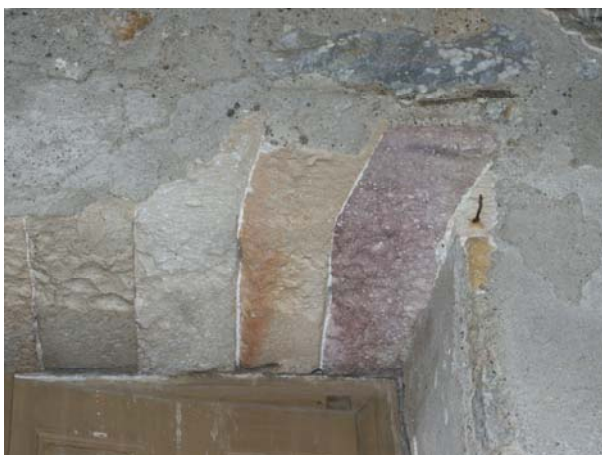
Εικόνα Ι/79 Καθώς το υπόστρωμα έχει καταπέσει, μπορούμε εδώ να παρατηρήσουμε την προσεγγμένη τοιχοποιία, που αποτελεί το υποστήριγμα των τοιχογραφιών.

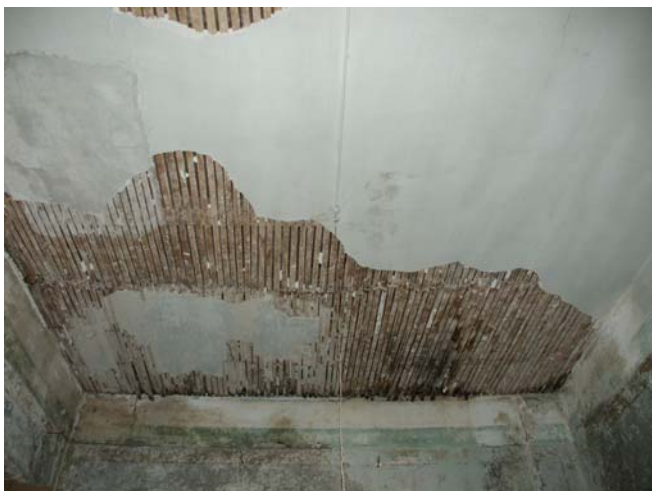
Εικόνα Ι/82 Εξαιτίας της υγρασίας(πιθανολογείτε να είναι υγρασία υγροποίησης) έχει καταπέσει μεγάλο μέρος της οροφογραφίας, αν και δεν έχουμε ζωγραφική.

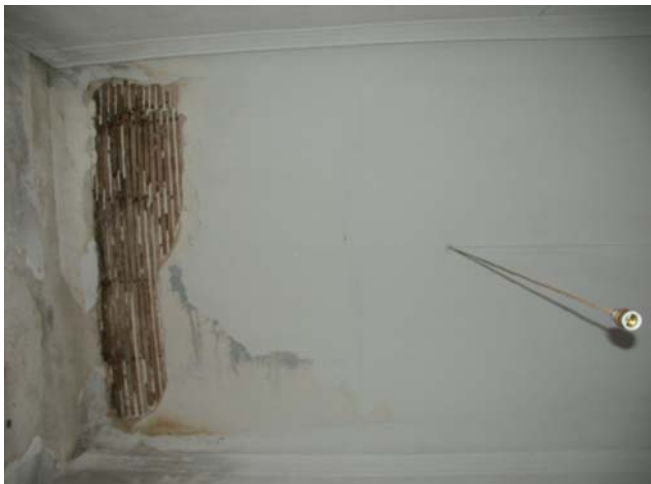
Εικόνα Ι/86 Παρατηρούμε τα σημάδια υγρασίας στην οροφή του δωματίου. Διακρίνουμε και το μπαγδατί

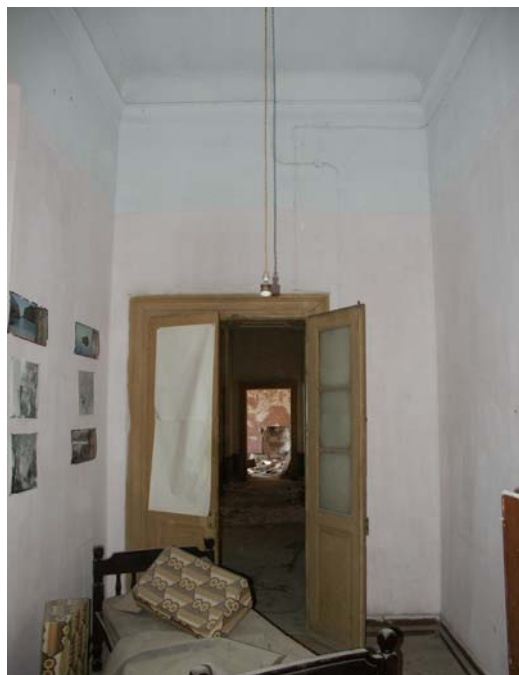
Εικόνα Ι/87 Η είσοδος του δωματίου στον τοίχο ΓΔ. Παρατηρούμε τα αντικείμενα που είναι εγκαταλελειμμένα και σε αυτό το δωμάτιο.

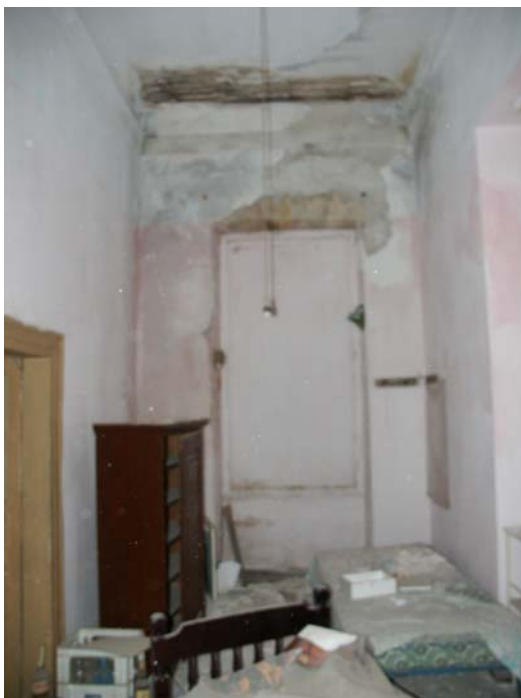
Εικόνα Ι/88 Όψη του τοίχου ΑΒ. Έκδηλα και εδώ τα σημάδια εγκατάλειψης.

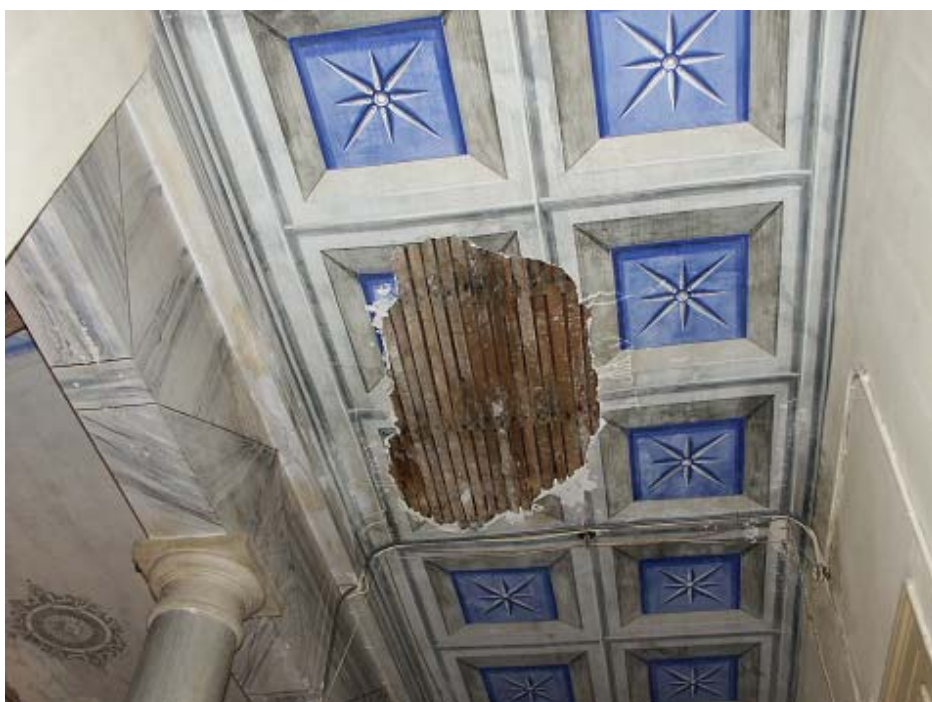
Εικόνα Ι/90 Λεπτομέρεια της απώλειας ζωγραφικής επιφανείας και υποστρώματος. Βλέπουμε το μπαγδατί.

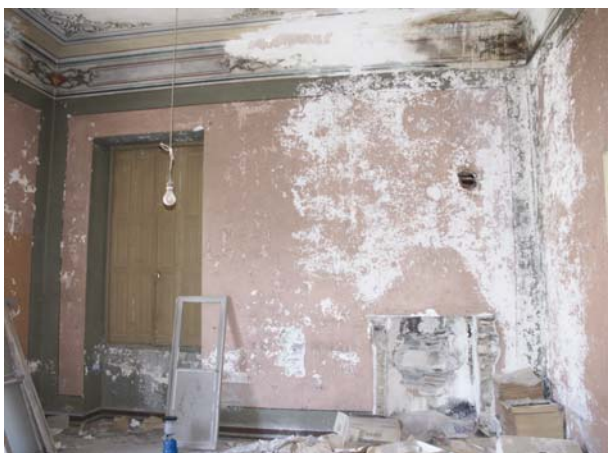
Εικόνα Ι/98 Τοίχος ΕΖ. Επίδραση της εισερχόμενη υγρασίας από την φθαρμένη στέγη.

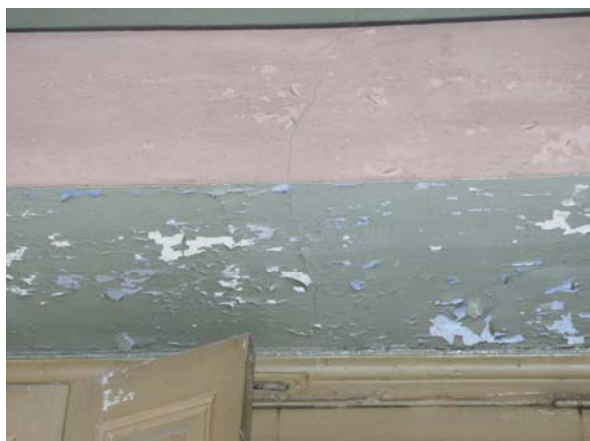
Εικόνα Ι/102 Απφλοιώση του επίθετου πλαστικού χρώματος.

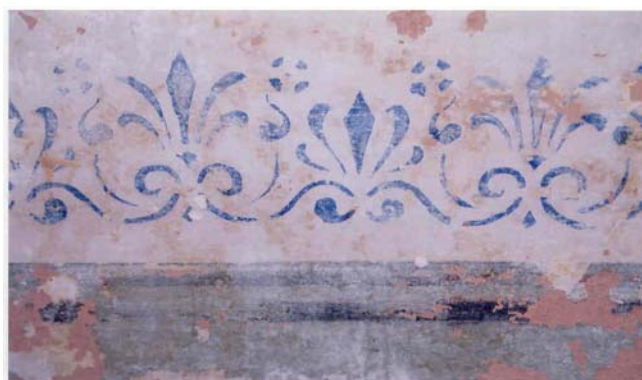
Εικόνα Ι/103 Διακοσμητικό στοιχείο στο ύψος του πασαμέντο, το οποίο βρίσκεται σε στρώμα που καλύπτεται από πλαστικό χρώμα.

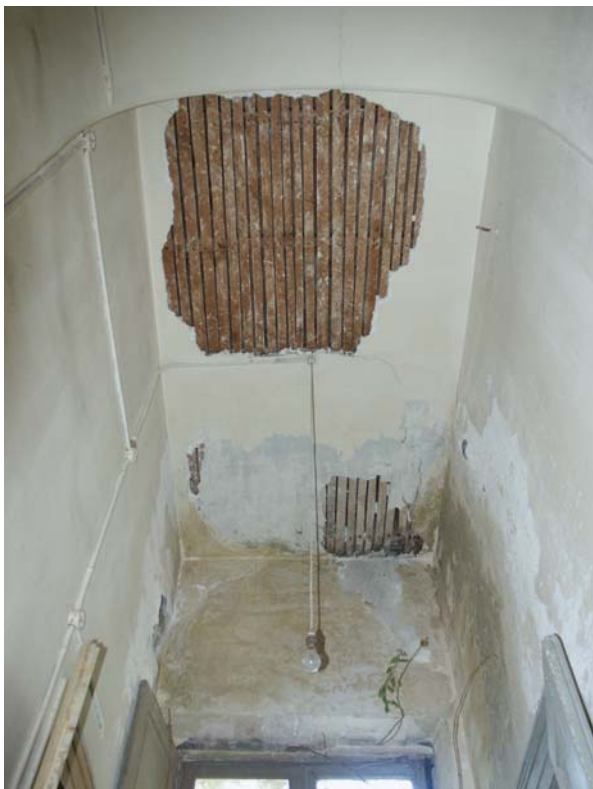
Εικόνα Ι/104 Η οροφή του δωματίου-χολ, παρατηρούμε την επίδραση της υγρασίας και τις απώλειες που έχει σαν αποτέλεσμα.

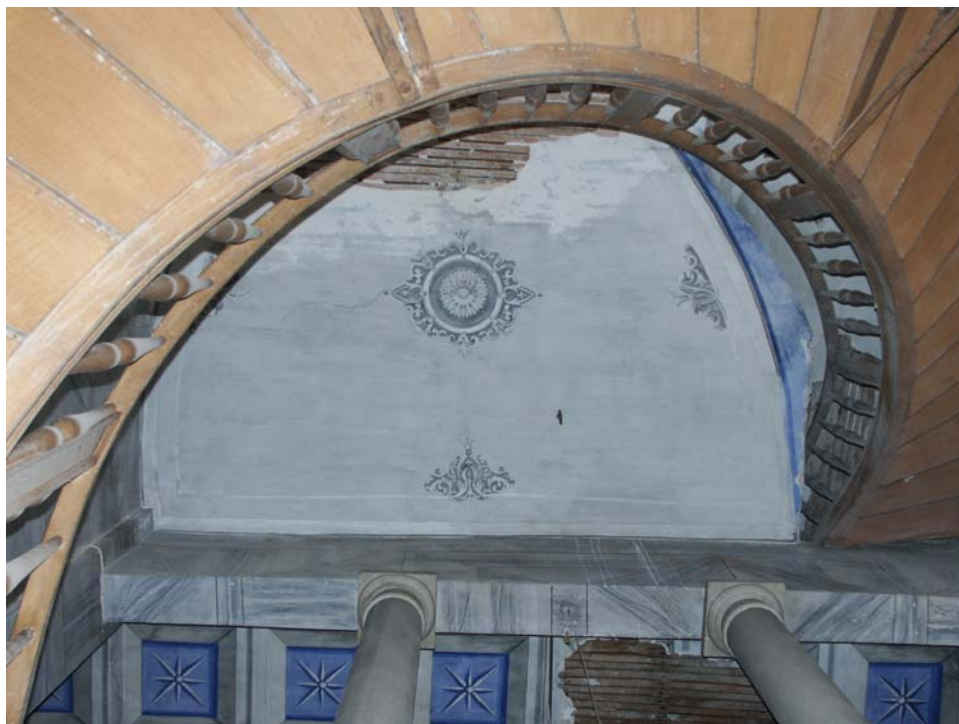
Εικόνα Ι/107 Η οροφोगραφία που φιλοξενείται επάνω από την σκάλα. Βλέπουμε ότι έχει καταπέσει και ένα μέρος της εξαιτίας της υγρασίας.

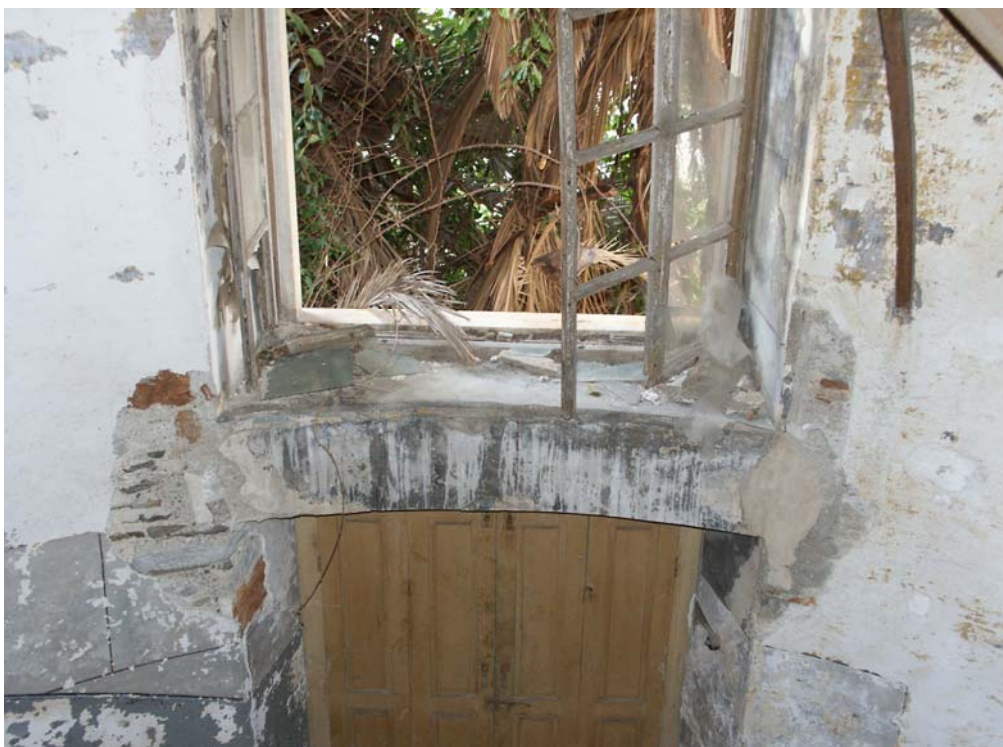
Εικόνα Ι/113 Τα παράθυρα που υπάρχουν στον καμπύλο τοίχο της μαρμάρινης σκάλας. Βλέπουμε ότι έχει υποστεί σοβαρή φθορά με αποτέλεσμα να εισέρχονται τα νερά της βροχής.

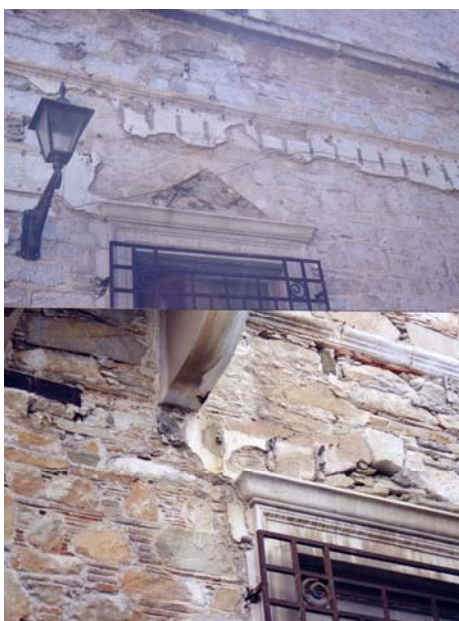
Εικόνα Ι/117 Εικόνες εξωτερικά του κτιρίου όπου βλέπουμε να έχει καταπέσει ο σοβά και να φαίνεται πλέον η τοιχοποιία, το υποστήριγμα δηλαδή των τοιχογραφιών.

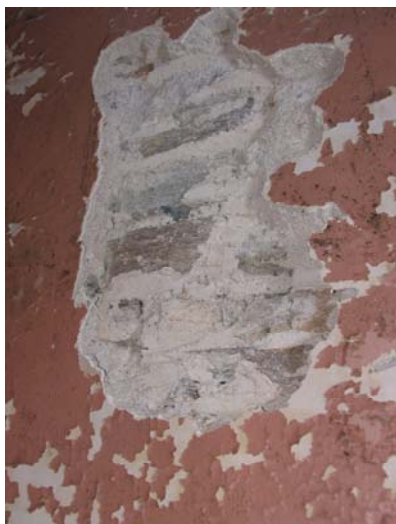
Εικόνα Ι/119 Εσωτερικά και λόγω φθορών ζωγραφικής επιφάνειας και υποστρώματος, έχουμε την δυνατότητα να διακρίνουμε το υποστήριγμα των τοιχογραφιών

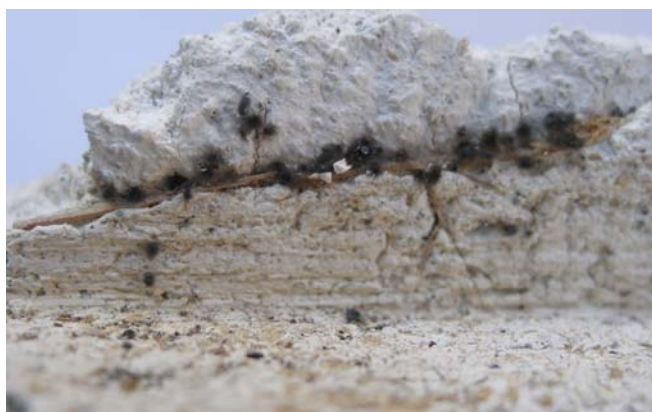
Εικόνα Ι/126 Ανάπτυξη μικροοργανισμών

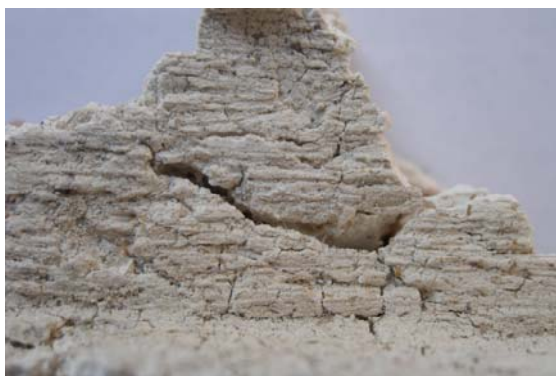
Εικόνα Ι/136 Διακρίνουμε την φθορά που έχει υποστεί το κονίαμα.

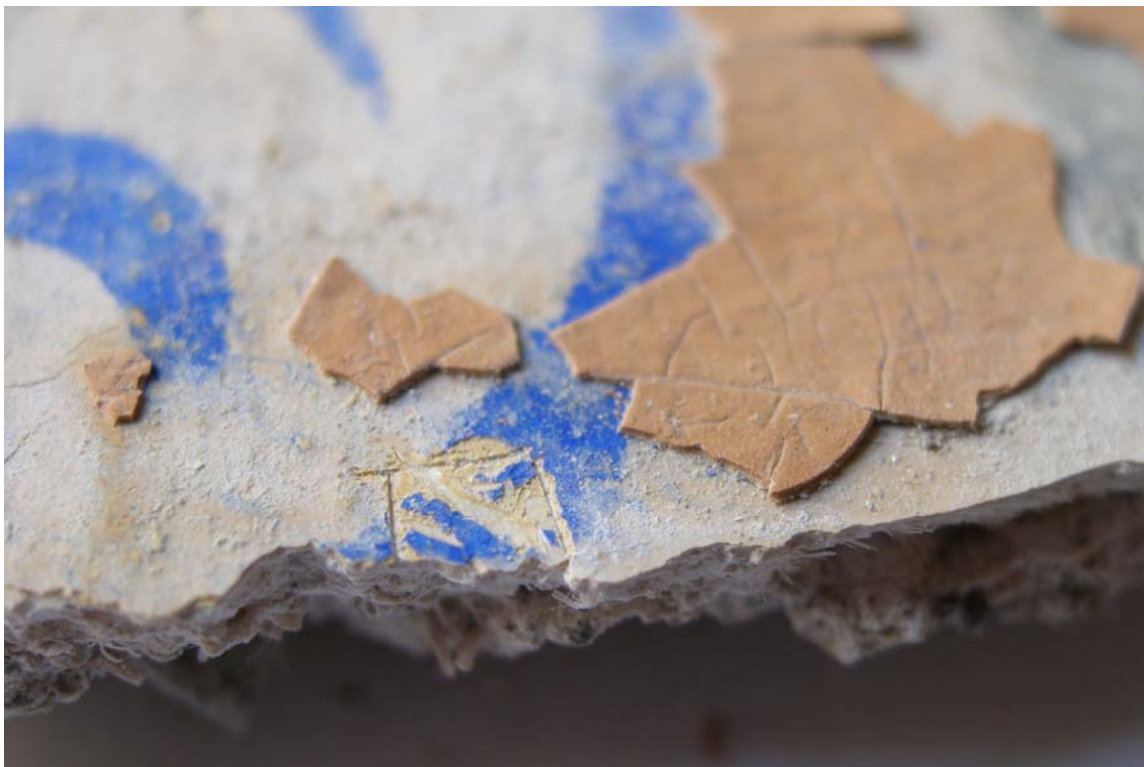
Εικόνα Ι/143 Διακρίνουμε τα επάλληλα χρωματικά στρώματα και το επίθετο πλαστικό χρώμα.

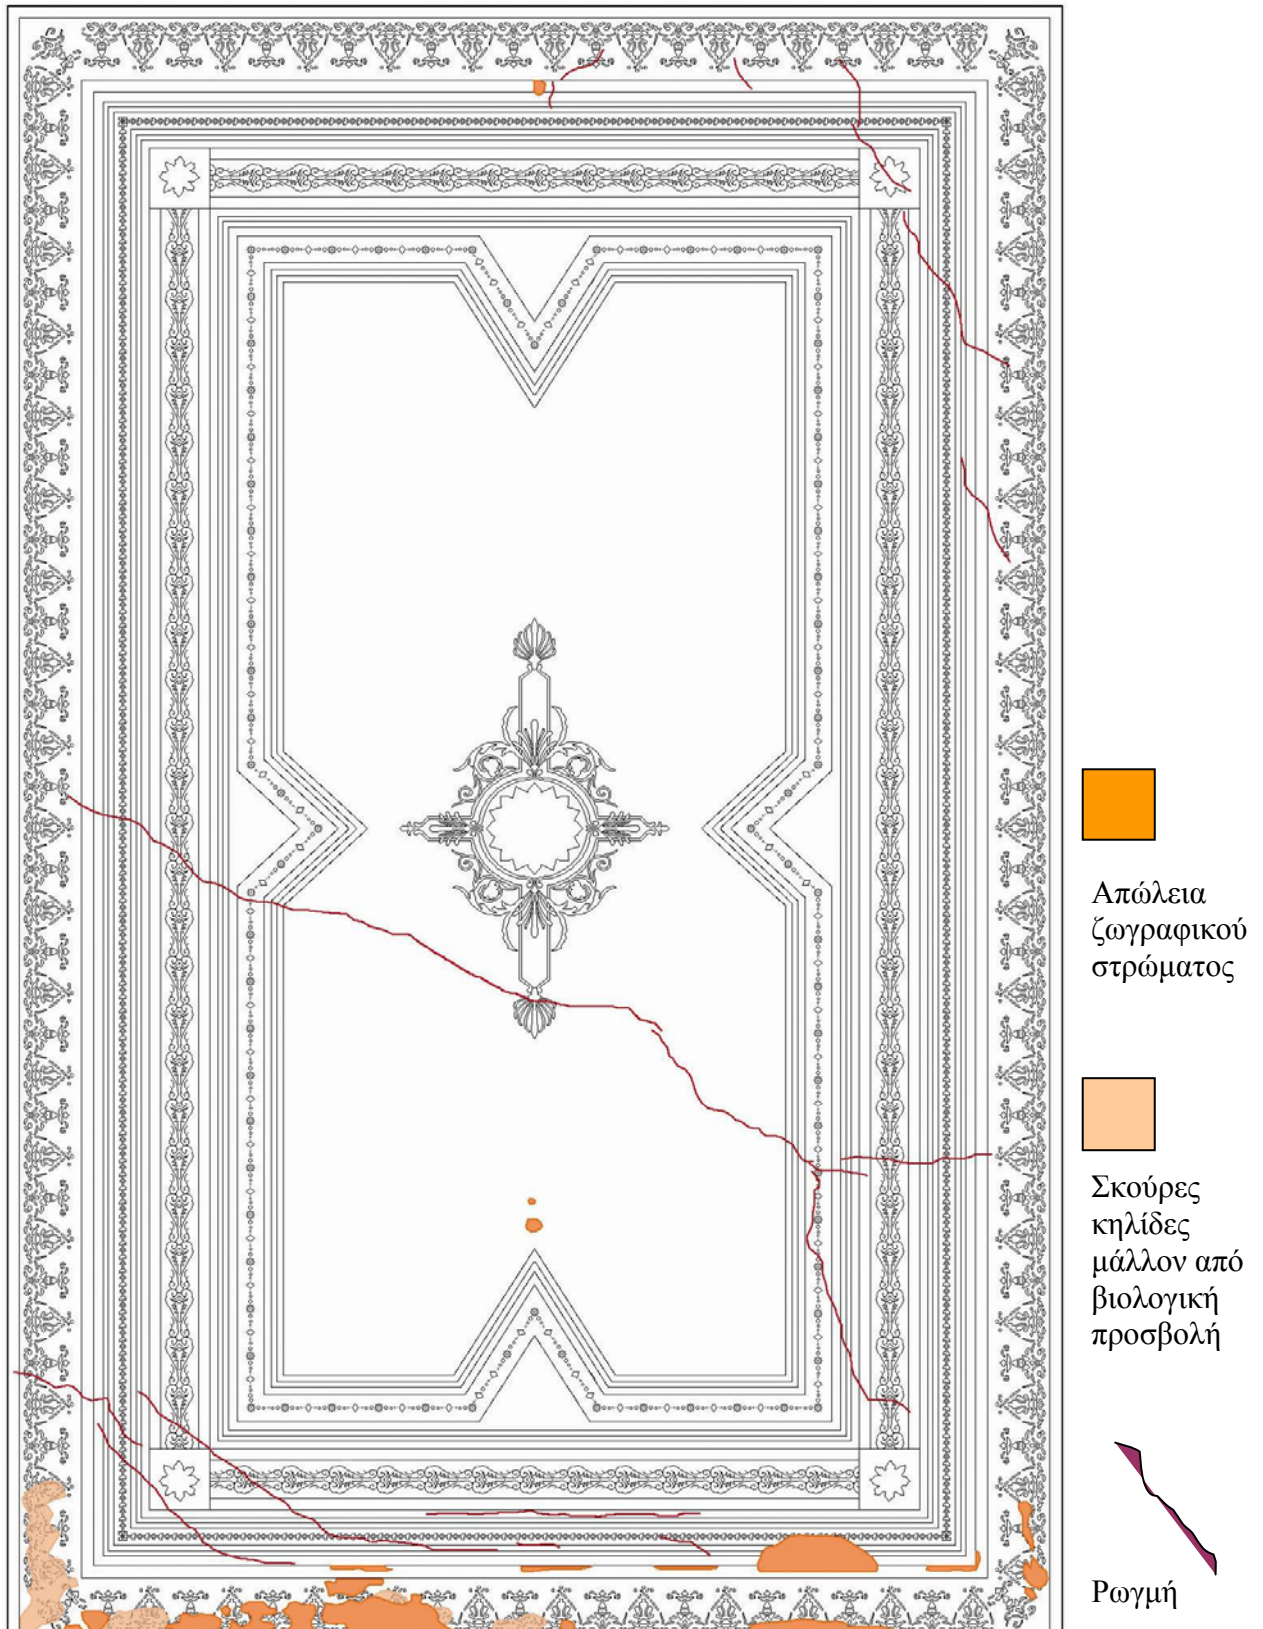
Σχέδιο Π/ 29 Αποτύπωση σχεδίου και φθορών της οροφωγραφίας του δωματίου 4

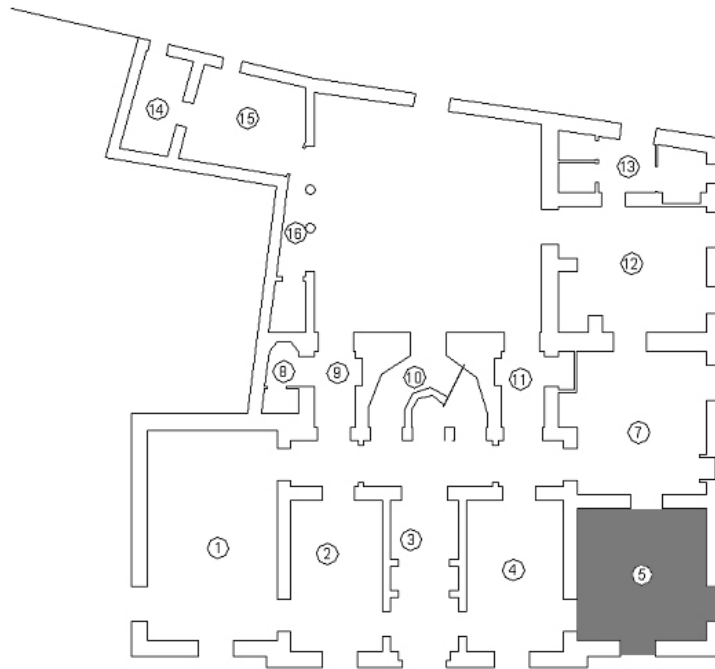
Σχέδιο Β/ 33 Αποτύπωση κάτοψης ισογείου, η οροφή του δωματίου έχει καταπέσει και οι τοίγοι είναι καλυμμένοι από ταπετσαρίες.
