« ΜΕΛΕΤΗ ΣΥΝΤΗΡΗΣΗΣ &
ΑΠΟΚΑΤΑΣΤΑΣΗΣ
ΤΩΝ ΟΡΟΦΟΓΡΑΦΙΩΝ & ΤΟΙΧΟΓΡΑΦΙΩΝ
ΤΟΥ
ΝΕΟΚΛΑΣΙΚΟΥ ΚΤΙΡΙΟΥ
“ΟΙΚΙΑ ΠΡΑΣΣΑΚΑΚΗ”
ΣΤΗ ΣΥΡΟ »

ΠΤΥΧΙΑΚΗ
ΕΡΓΑΣΙΑ ΜΕ ΘΕΜΑ :

**«ΜΕΛΕΤΗ ΣΥΝΤΗΡΗΣΗΣ &
ΑΠΟΚΑΤΑΣΤΑΣΗΣ ΤΩΝ ΟΡΟΦΟΓΡΑΦΙΩΝ
& ΤΟΙΧΟΓΡΑΦΙΩΝ ΤΟΥ ΝΕΟΚΛΑΣΙΚΟΥ
ΚΤΙΡΙΟΥ "ΟΙΚΙΑ ΠΡΑΣΣΑΚΑΚΗ" ΣΤΗ
ΣΥΡΟ»**

ΜΕΛΕΤΗ ΟΙΚΙΑΣ ΠΡΑΣΣΑΚΑΚΗ

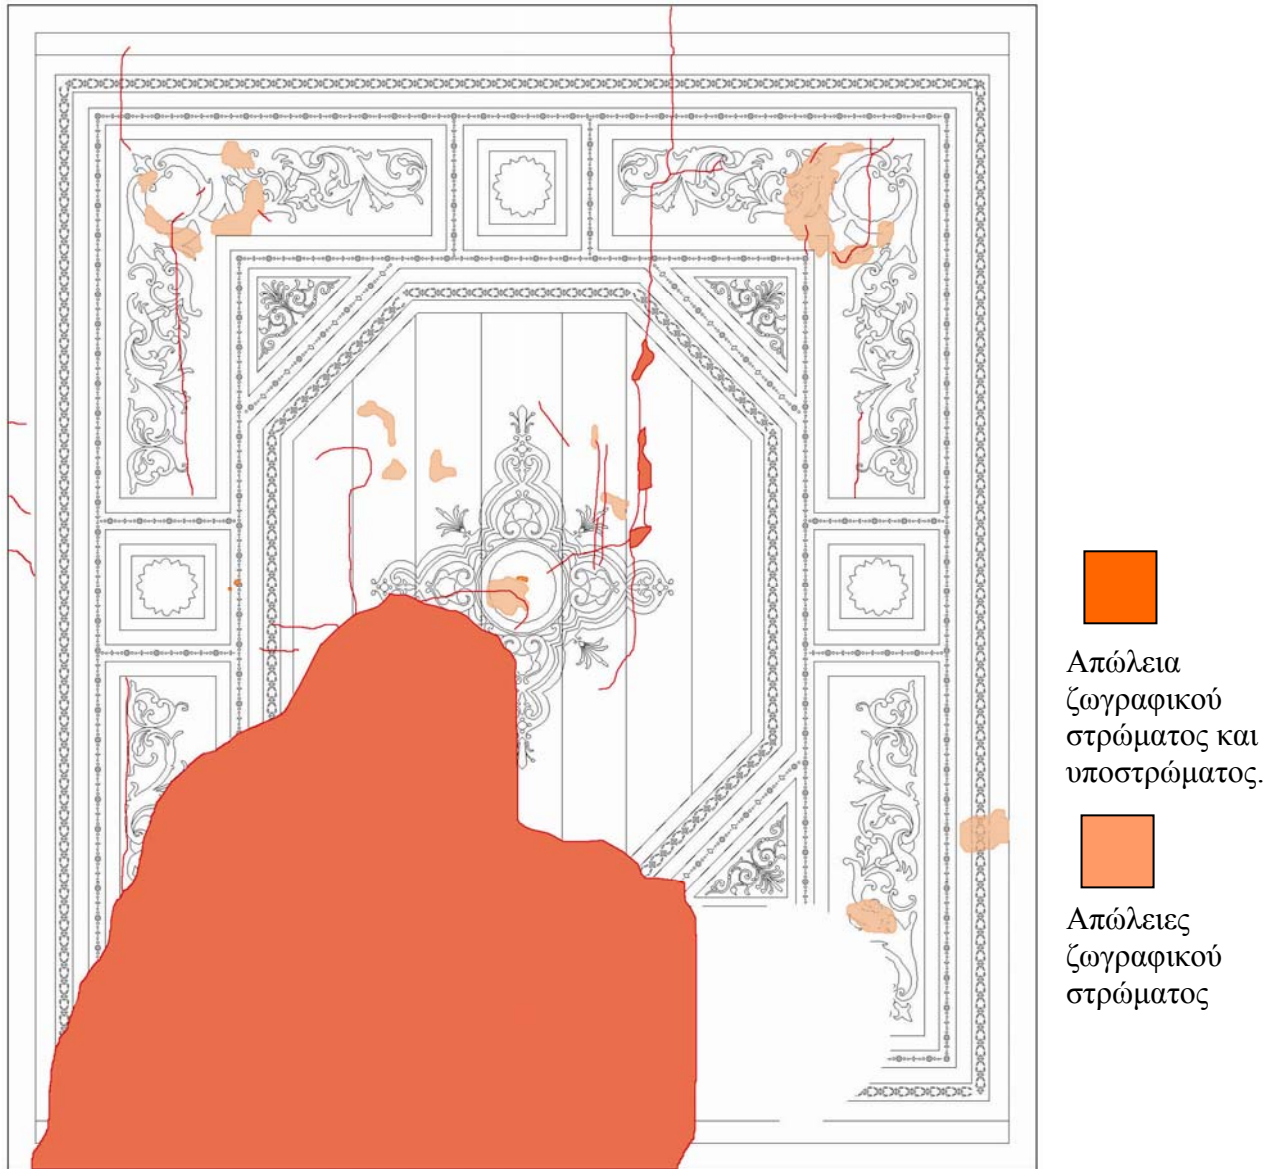
Σχέδιο II/ 44 Αποτύπωση σχεδίου και φθορών της οροφογραφίας του δωματίου.

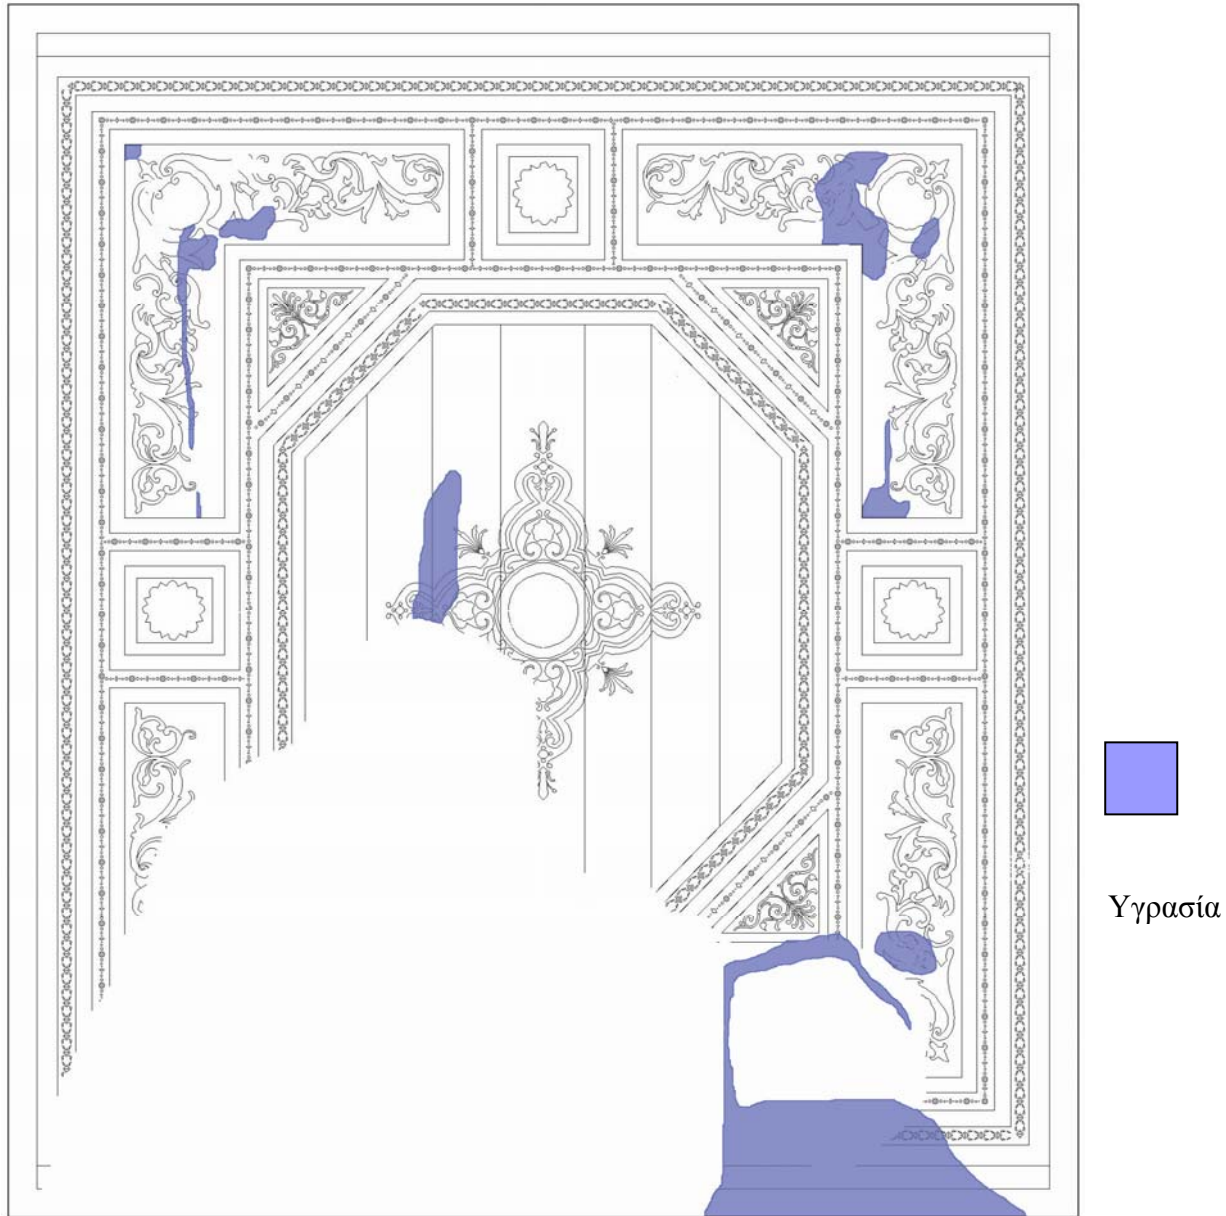
Σχέδιο Π/45 Αποτύπωση σχεδίου και υγρασίας

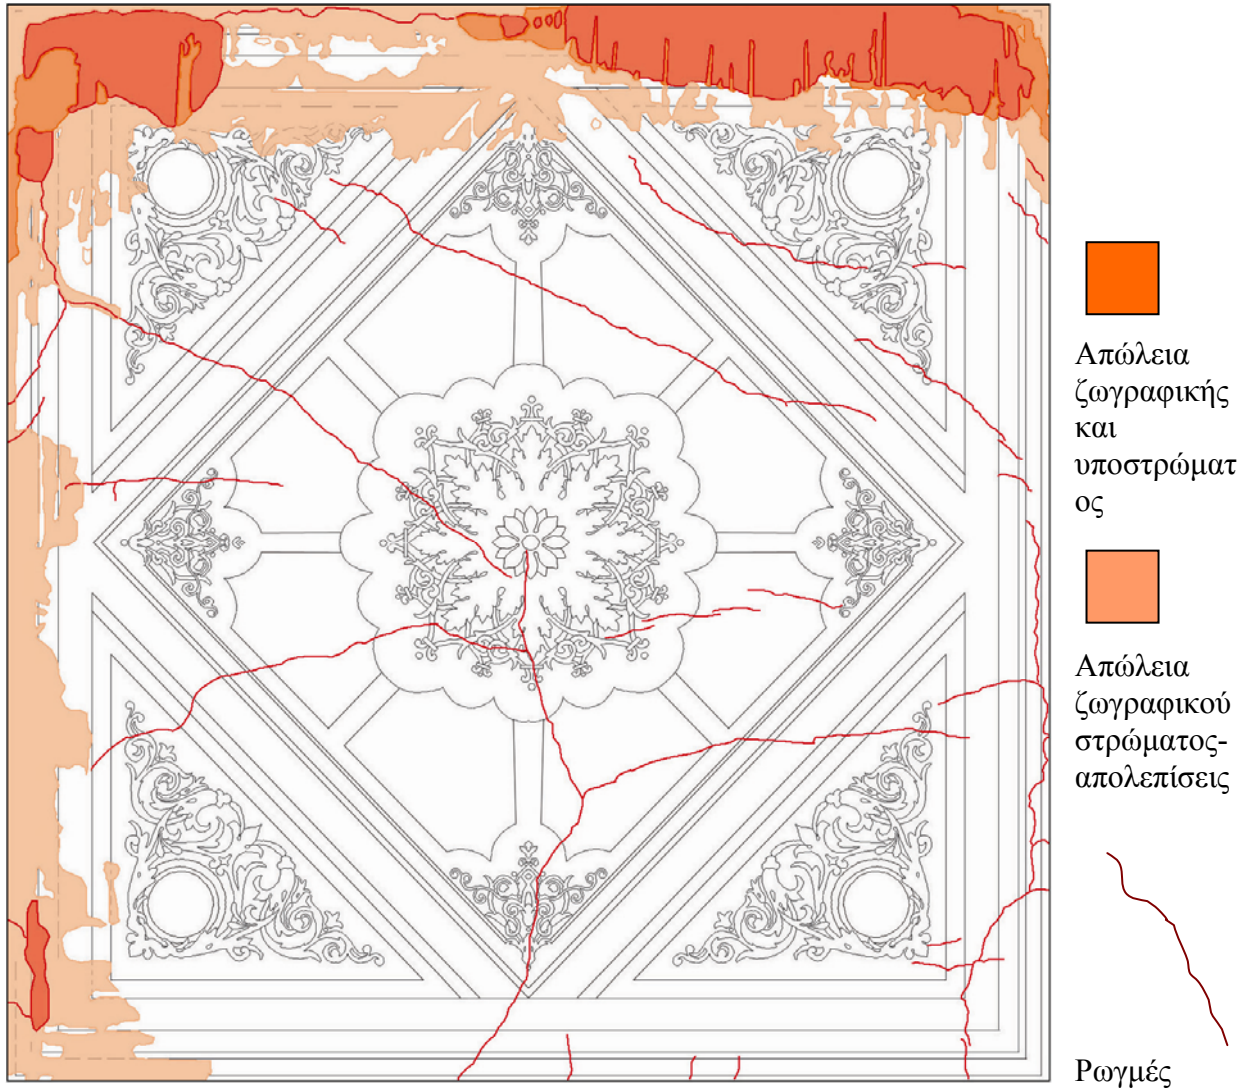
Σχέδιο Π/ 59 Αποτύπωση σχεδίου και φθορών

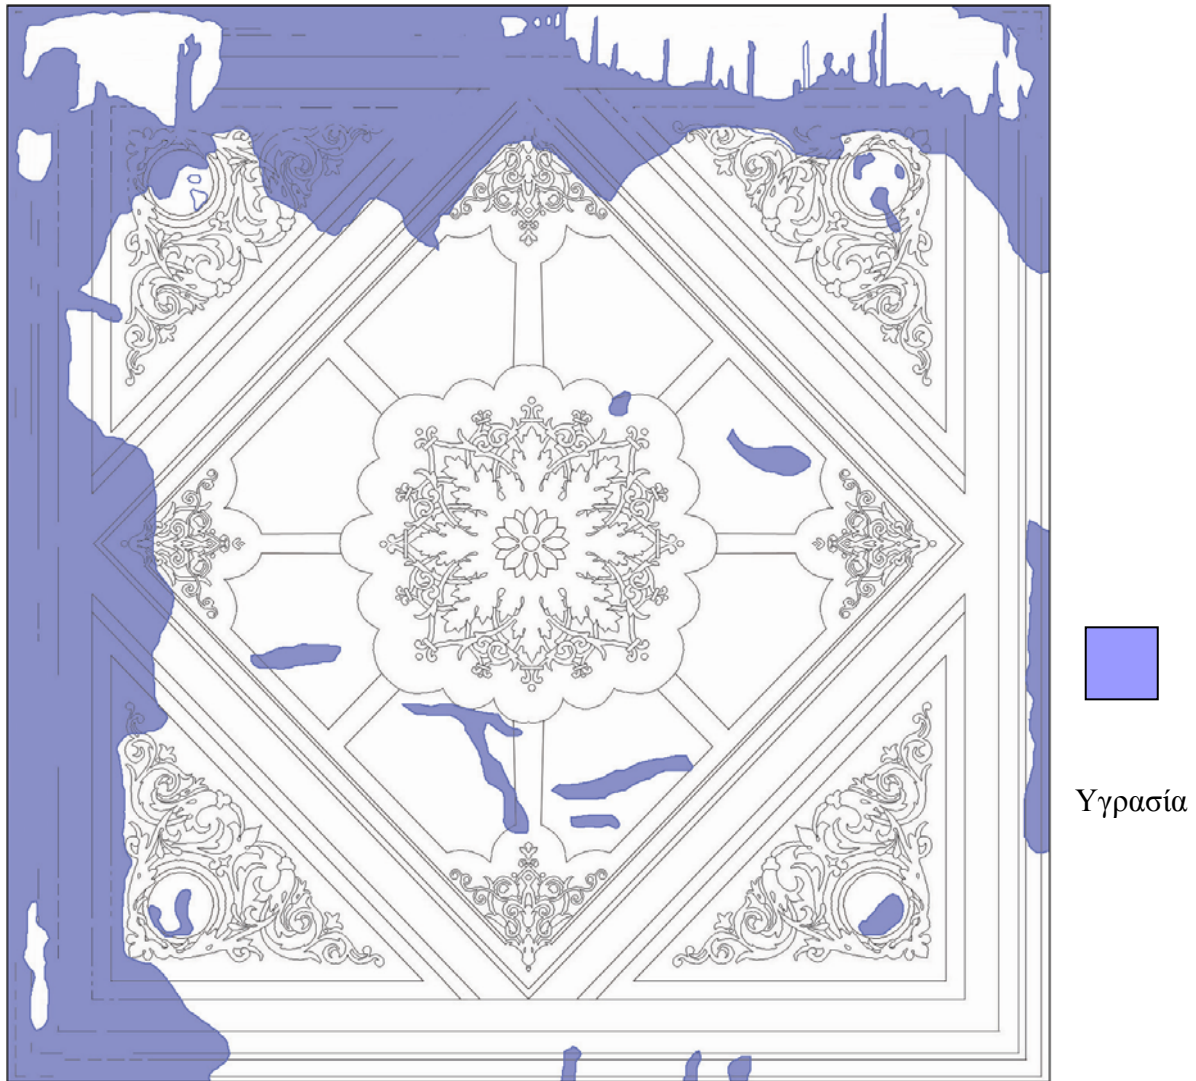
Σχέδιο II/ 11 Αποτύπωση σχεδίου και υγρασίας .

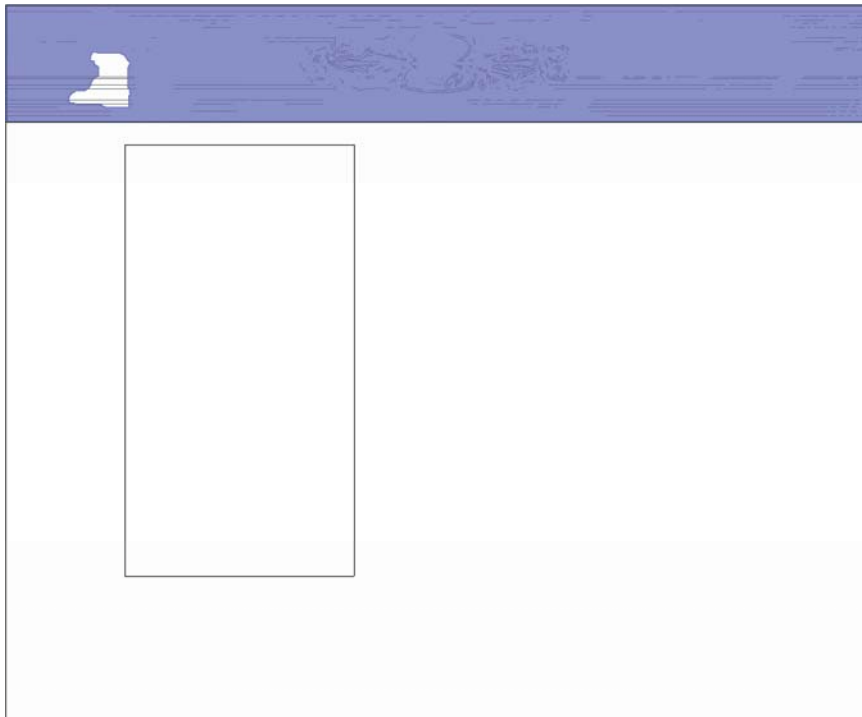
Υγρασία

Σχέδιο II/ 64 Αποτύπωση φθορών υγρασίας τοίχου AB

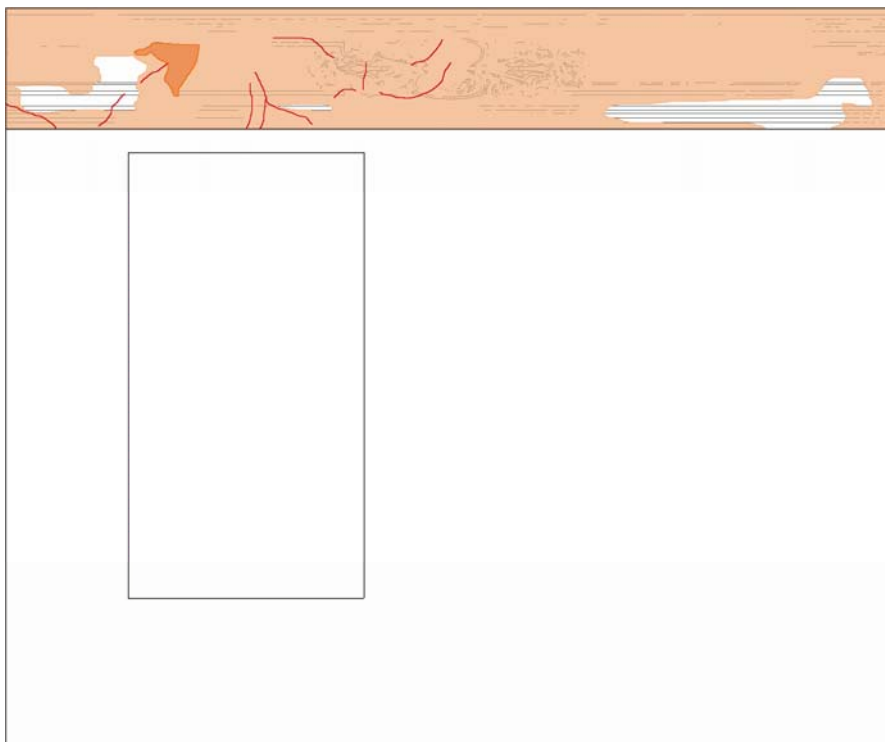
Απώλεια ζωγραφικής
και υποστρώματος

Απώλειες ζωγραφικής
επιφάνειας και
απολεπίσεις.

Σχέδιο II/ 65 Αποτύπωση φθορών τοίχου AB

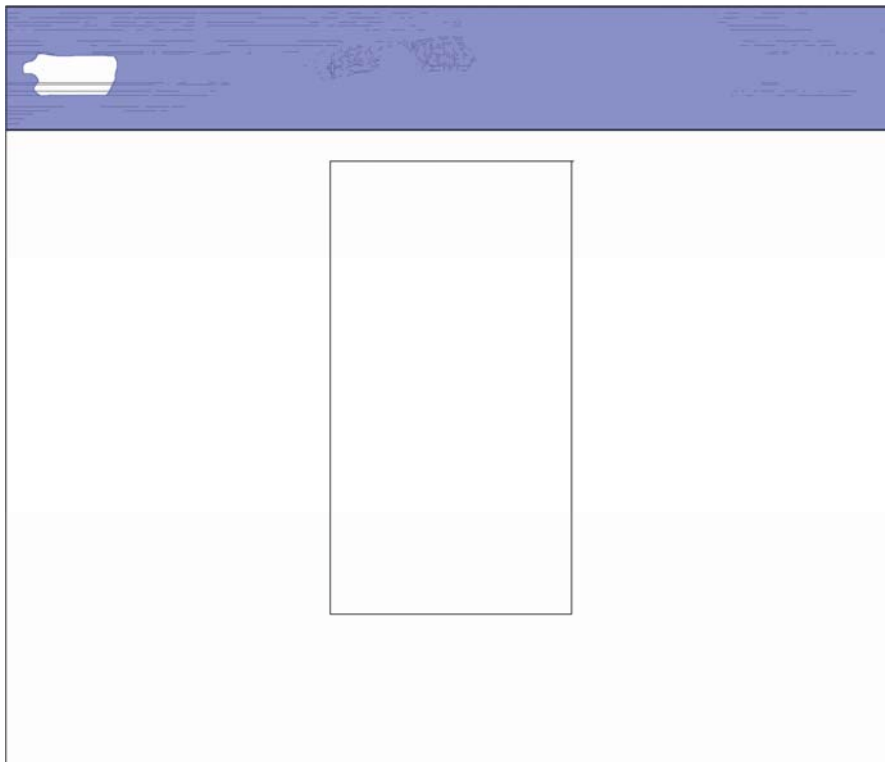
Υγρασία

Σχέδιο II/ 66 Αποτύπωση υγρασίας ΑΔ

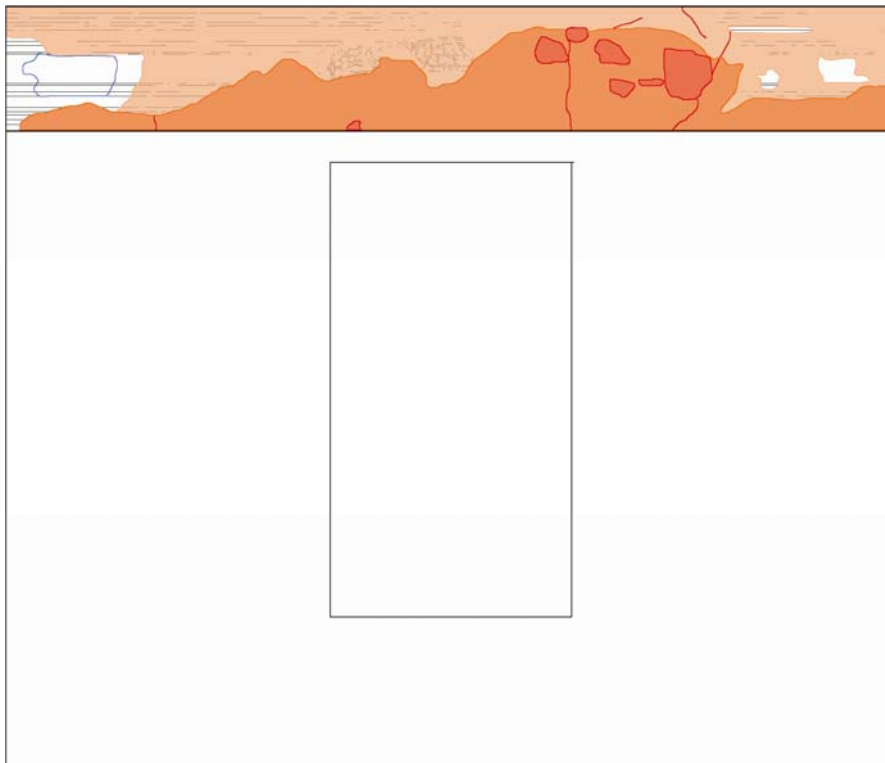
Απώλεια ζωγραφικού
στρώματος και
υποστρώματος

Απώλειες
ζωγραφικής
επιφάνειας και
απολεπίσεις.

Σχέδιο II/ 67 Αποτύπωση απωλειών τοίχου ΑΔ

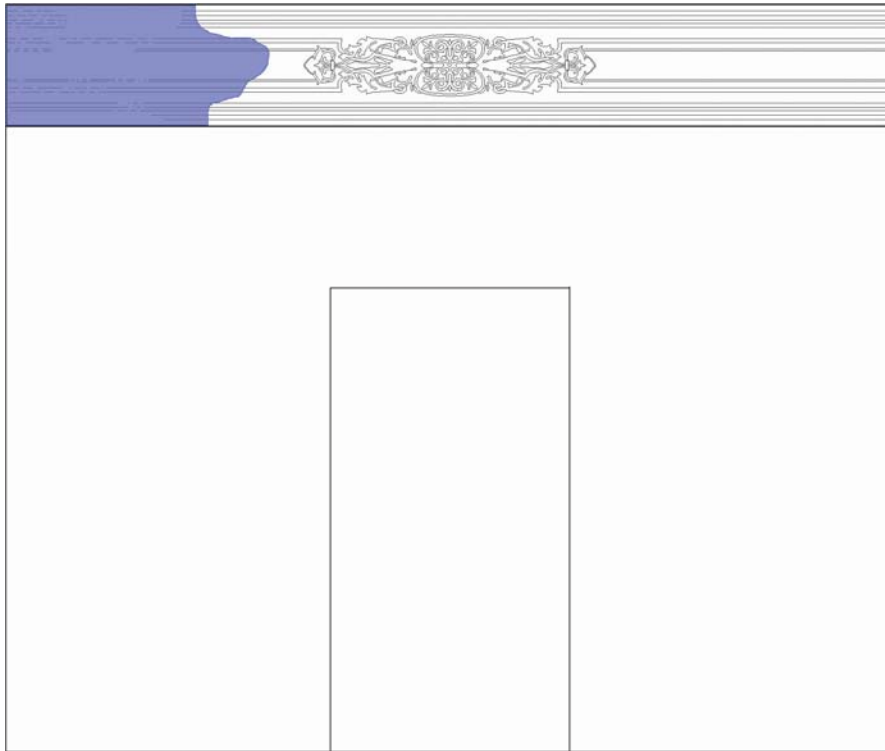
Σχέδιο II/ 68 Αποτύπωση σχεδίου και υγρασίας του τοίχου ΒΓ

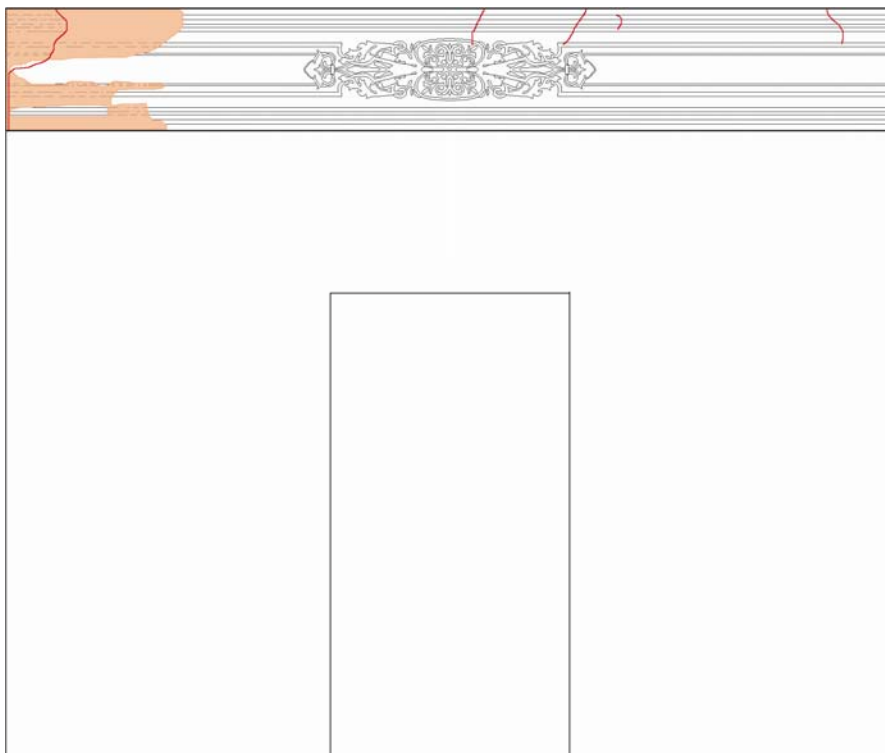
Σχέδιο II/ 69 Αποτύπωση απωλειών του τοίχου ΒΓ

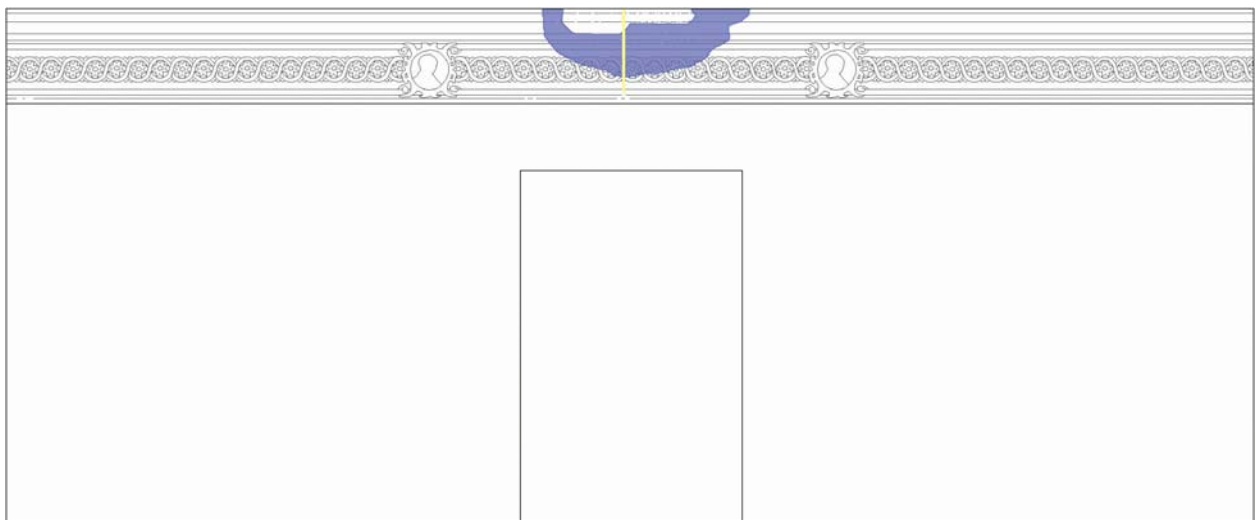
Σχέδιο II/ 84 Αποτύπωση σχεδίου και υγρασίας διακοσμητικής ζώνης τοίχου ΒΓ

Απώλεια ζωγραφικού στρώματος

Υγρασία

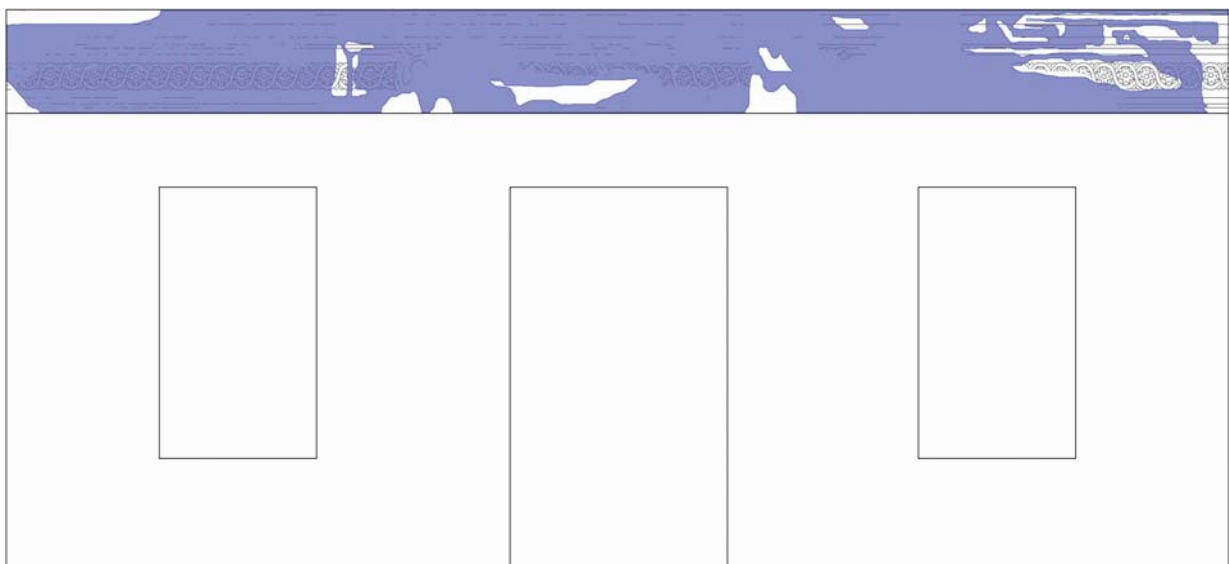
Σχέδιο II/ 88 Αποτύπωση σχεδίου και υγρασίας διακοσμητικής ταινίας .του τοίχου ΔΑ

Απώλεια ζωγραφικού στρώματος κ υποστρώματος
 -

Απώλεια ζωγραφικού στρώματος
 -

Αποφλοιώσεις ζωγραφικής επιφάνειας
 -

Υγρασία
-

Ρωγμές

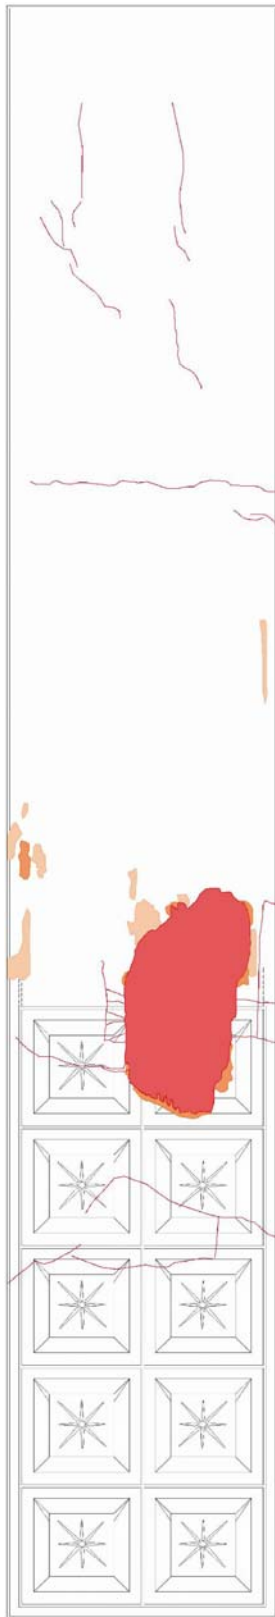
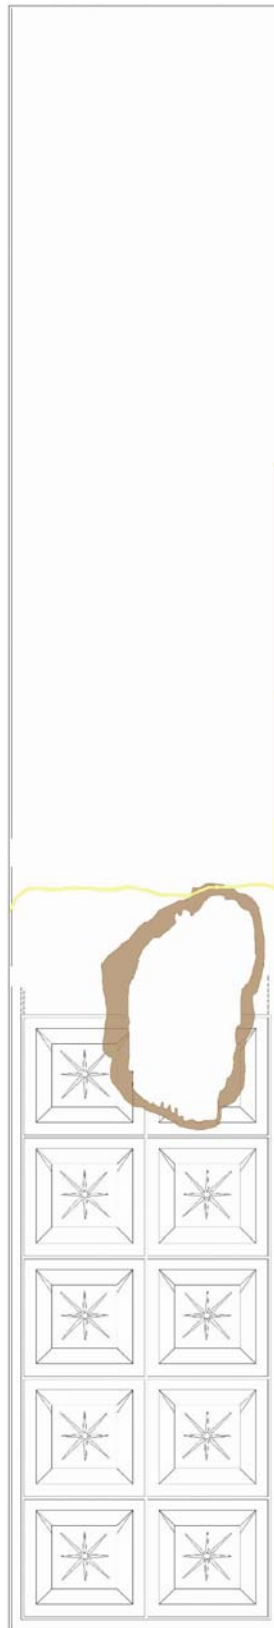
Σχέδιο II/ 99 Αποτύπωση σχεδίου και φθορών τα οροφογραφίας

Απώλεια ζωγραφικής και υποστρώματος

Αποφλοίωση απολέπιση

Αποκολλήσεις του υποστρώματος

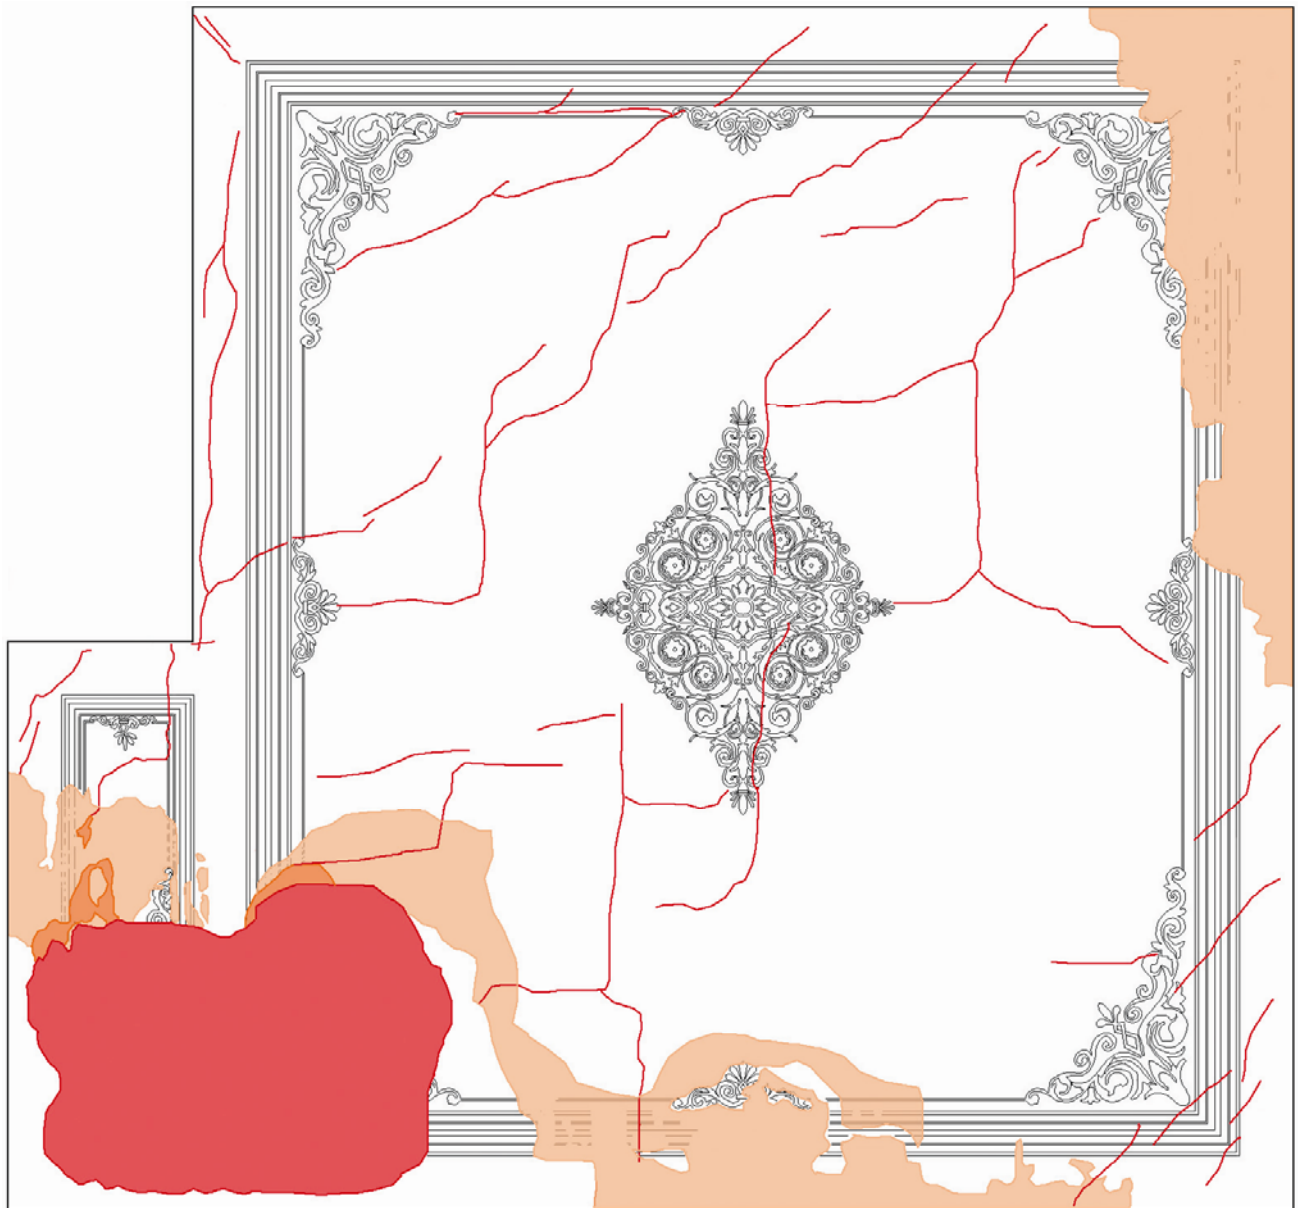
Σχέδιο Π/105 Αποτύπωση σχεδίου και φθορών

Απώλεια ζωγραφικής και υποστρώματος

Απώλεια προετοιμασίας

Απώλεια-απφλοίωση ζωγραφικής

Ρωγμές

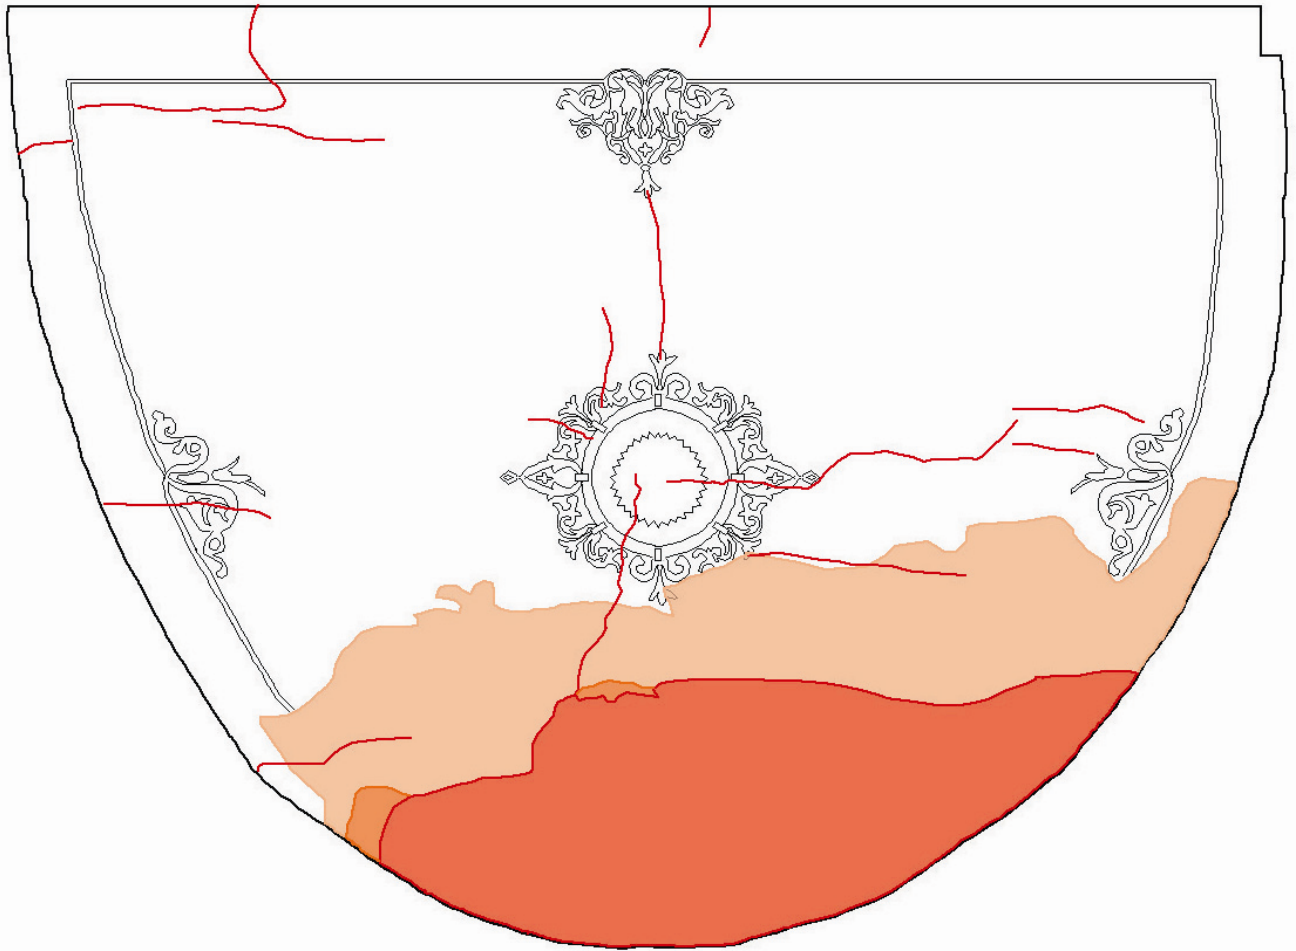
Σχέδιο II/ 122 Αποτύπωση σχεδίου και φθορών της οροφής της σκάλας

Απώλεια ζωγραφικού στρώματος και υποστρώματος
-

Απώλεια ζωγραφικού στρώματος
-

Αποφλοιώσεις απολεπίσεις
